Гос. номер: **987ABC02** ✔ Проверка подлинности Место сканирования: **Mega Center Almaty**
 Марка / Модель: **Kia Sportage (QL)** VIN (опционально): **U5YPG815GKL123456**
 Дата и время сканирования: **02.06.2026, 13:45** Пробег (опционально): **96 210 км**

2. ВИЗУАЛЬНЫЙ АНАЛИЗ (НИЖНЯЯ ЧАСТЬ АВТОМОБИЛЯ)

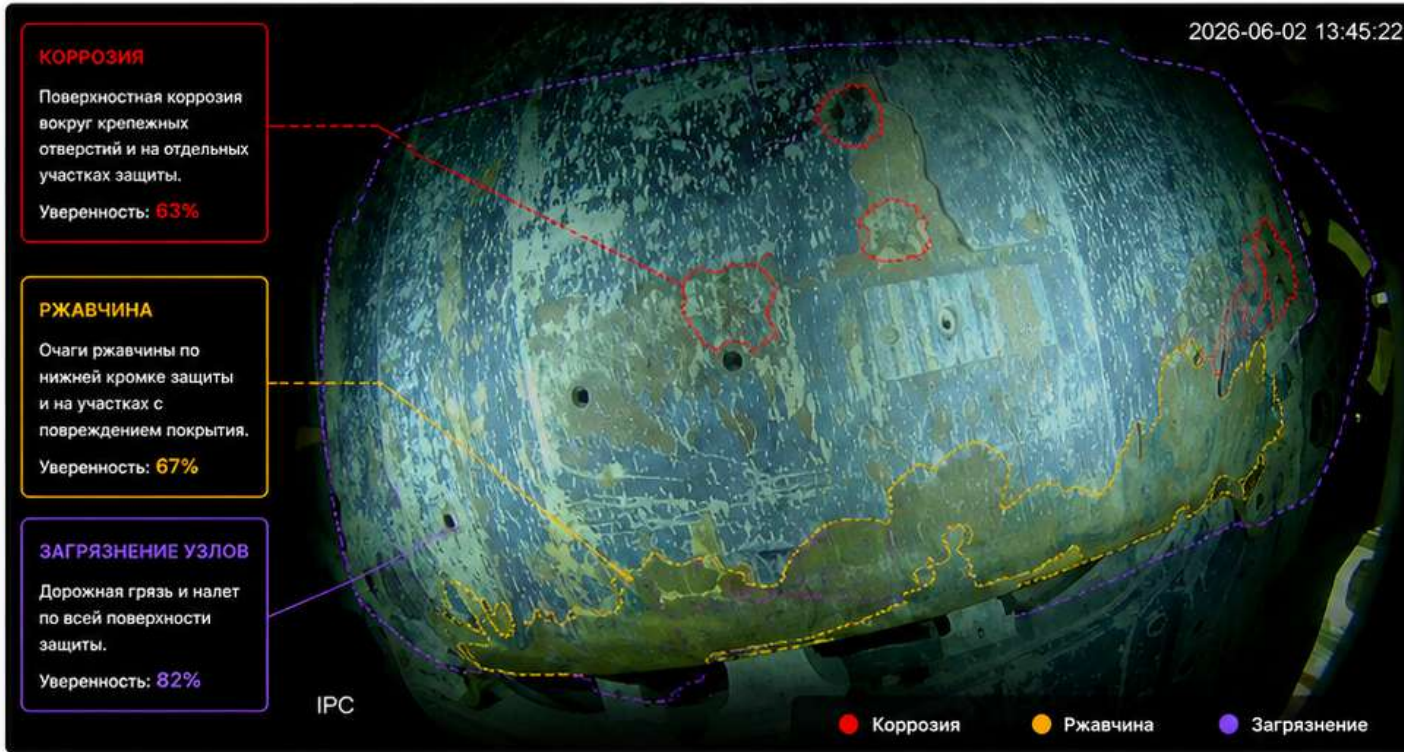
2026-06-02 13:45:22

КОРРОЗИЯ

Поверхностная коррозия вокруг крепежных отверстий и на отдельных участках защиты.
Уверенность: **63%**

РЖАВЧИНА

Очаги ржавчины по нижней кромке защиты и на участках с повреждением покрытия.
Уверенность: **67%**

ЗАГРЯЗНЕНИЕ УЗЛОВ

Дорожная грязь и налет по всей поверхности защиты.
Уверенность: **82%**

- ▲ **КОРРОЗИЯ** Уверенность **63%**
Поверхностная коррозия вокруг крепежных отверстий и на защите.
- ▲ **РЖАВЧИНА** Уверенность **67%**
Очаги ржавчины по нижней кромке и на участках с повреждением покрытия.
- ▲ **ЗАГРЯЗНЕНИЕ УЗЛОВ** Уверенность **82%**
Скопление дорожной грязи и налета по всей поверхности защиты.

- Антикоррозийная обработка защиты и крепежных элементов
- Очистка защиты и контроль состояния креплений
- Проверка и обслуживание подвески
- Повторное сканирование через 3 месяца
