1. ИДЕНТИФИКАЦИЯ

Гос. номер: **KZ 998 YXA 02** ✔ Проверка подлинности Место сканирования: **Mega Center Almaty**
 Марка / Модель: **Lexus RX 350 (AL10)** VIN (опционально): **JTJHK31U502045678**
 Дата и время сканирования: **21.06.2026, 11:27** Пробег (опционально): **142 350 км**

2. ВИЗУАЛЬНЫЙ АНАЛИЗ (НИЖНЯЯ ЧАСТЬ АВТОМОБИЛЯ)

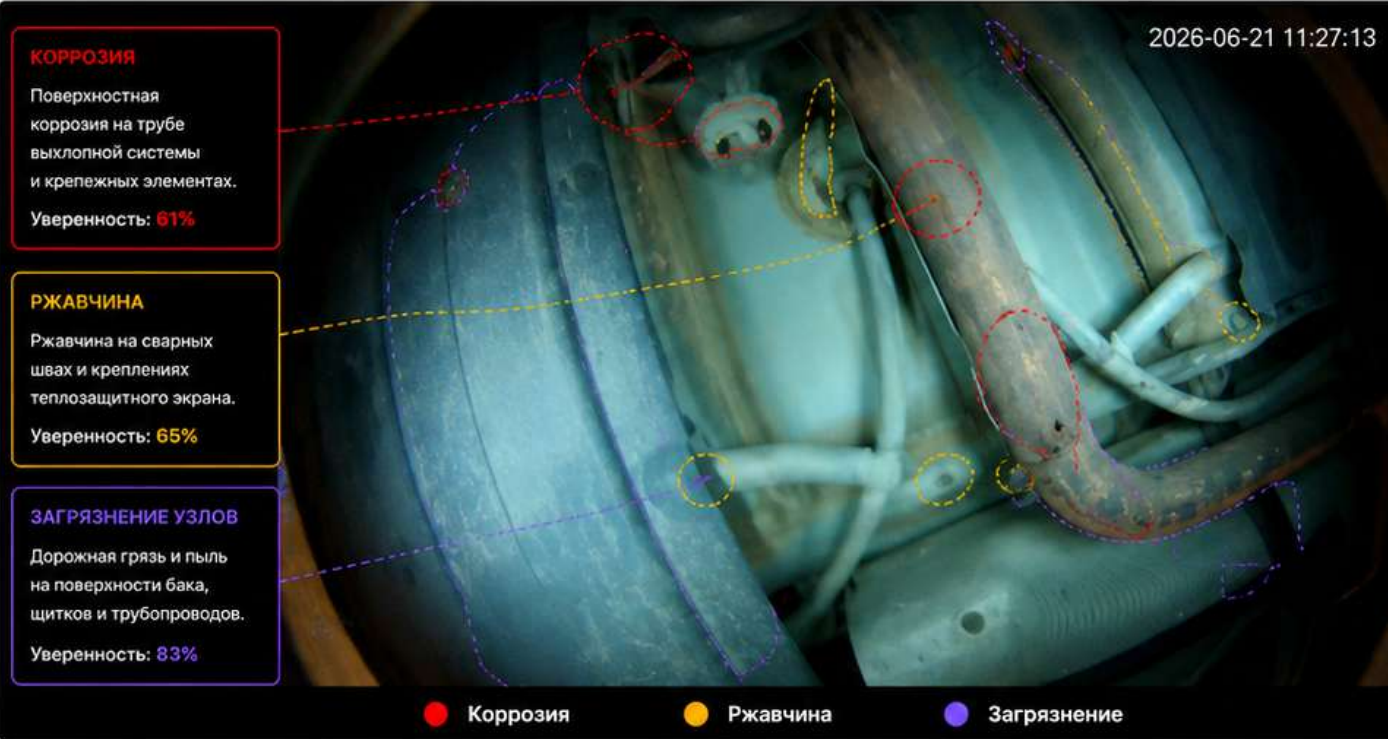
2026-06-21 11:27:13

КОРРОЗИЯ

Поверхностная коррозия на трубе выхлопной системы и крепежных элементах.

Уверенность: **61%**

РЖАВЧИНА

Ржавчина на сварных швах и креплениях теплозащитного экрана.

Уверенность: **65%**

ЗАГРЯЗНЕНИЕ УЗЛОВ

Дорожная грязь и пыль на поверхности бака, щитков и трубопроводов.

Уверенность: **83%**

На момент сканирования выявлены поверхностная коррозия, ржавчина на креплениях и значительное загрязнение узлов. Активных течей масла не обнаружено.

- Антикоррозийная обработка выхлопной трубы и крепежа
- Очистка и обработка сварных швов и креплений экрана
- Мойка днища автомобиля и защита поверхностей
- Повторное сканирование через 3 месяца
