**1. ИДЕНТИФИКАЦИЯ**

Гос. номер: **KZ 128 ABC 02** ✔ Проверка подлинности Место сканирования: **Mega Center Almaty**  
 Марка / Модель: **Toyota RAV4 (XA30)** VIN (опционально): **JTMBE31V80D123456**  
 Дата и время сканирования: **31.07.2026, 16:18** Пробег (опционально): **165 230 км**

**2. ВИЗУАЛЬНЫЙ АНАЛИЗ (НИЖНЯЯ ЧАСТЬ АВТОМОБИЛЯ)**

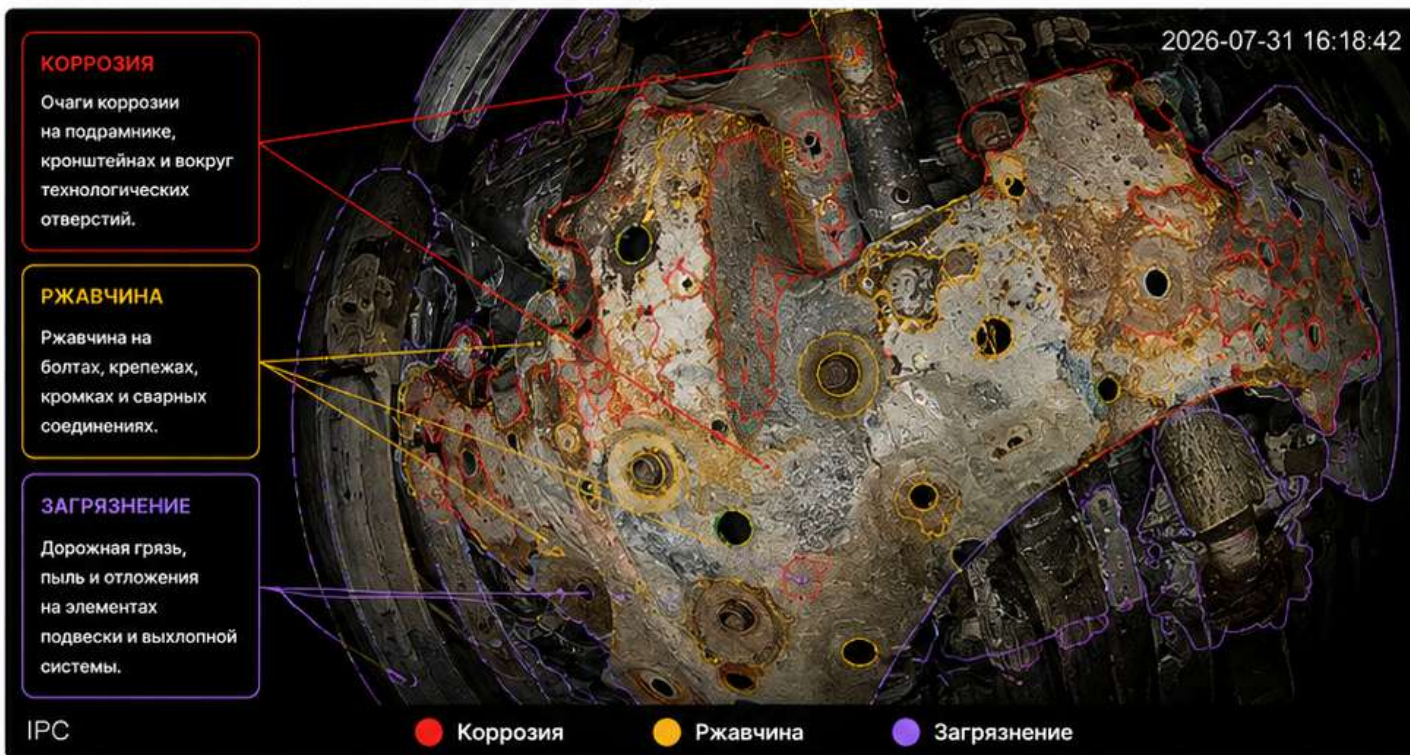
- ▲ **КОРРОЗИЯ** Уверенность **81%**  
Очаги коррозии на подрамнике, кронштейнах и вокруг отверстий.
- ▲ **РЖАВЧИНА** Уверенность **74%**  
Ржавчина на крепежах, болтах, кромках и сварных швах.
- ▲ **ЗАГРЯЗНЕНИЕ УЗЛОВ** Уверенность **87%**  
Загрязнение элементов подвески и выхлопной системы.

На момент сканирования обнаружены очаги коррозии на подрамнике и кронштейнах, ржавчина на крепежах и сварных швах, а также значительное загрязнение элементов подвески и выхлопной системы.

- Антикоррозийная обработка подрамника и кронштейнов
- Замена поврежденных крепежных элементов
- Очистка и обработка элементов подвески и выхлопной системы
- Проверка и при необходимости восстановление сварных швов
- Повторное сканирование через 3 месяца
