1. ИДЕНТИФИКАЦИЯ

Марка / Модель: **Hyundai Santa Fe (TM)** VIN (опционально): **KMHS381BGLU123456**

2. ВИЗУАЛЬНЫЙ АНАЛИЗ (НИЖНЯЯ ЧАСТЬ АВТОМОБИЛЯ)

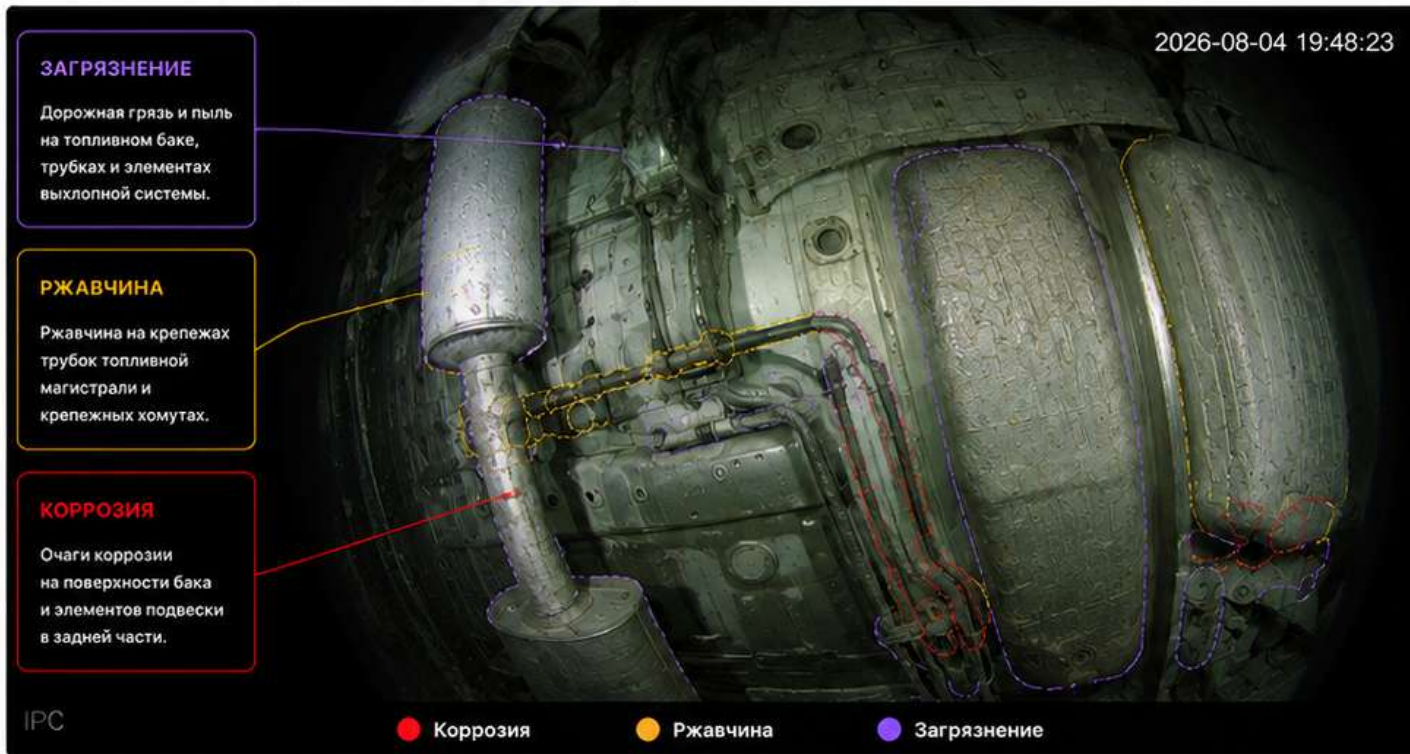
2026-08-04 19:48:23

ЗАГРЯЗНЕНИЕ

Дорожная грязь и пыль на топливном баке, трубках и элементах выхлопной системы.

РЖАВЧИНА

Ржавчина на крепежах трубок топливной магистрали и крепежных хомутах.

КОРРОЗИЯ

Очаги коррозии на поверхности бака и элементов подвески в задней части.

- ⚠ **КОРРОЗИЯ** Уверенность 76%
Очаги коррозии на топливном баке и элементах подвески.
- ⚠ **РЖАВЧИНА** Уверенность 68%
Ржавчина на крепежах топливных трубок и хомутах.
- 💧 **ЗАГРЯЗНЕНИЕ УЗЛОВ** Уверенность 85%
Загрязнение топливного бака, трубок и выхлопной системы.

На момент сканирования обнаружены очаги коррозии на топливном баке и элементах подвески, ржавчина на крепежах топливных трубок и хомутах, а также значительное загрязнение узлов выхлопной системы и трубок.

- Антикоррозийная обработка топливного бака и элементов подвески
- Очистка и обработка крепежных хомутов и трубок
- Очистка выхлопной системы и топливных трубок
- Проверка и обслуживание подвески
- Повторное сканирование через 3 месяца
