1. ИДЕНТИФИКАЦИЯ

Гос. номер: **KZ 447 MNA 02** ✔ Проверка подлинности Место сканирования: **Mega Center Almaty**
 Марка / Модель: **Hyundai Santa Fe (TM)** VIN (опционально): **KMHS381BGLU123789**
 Дата и время сканирования: **12.08.2026, 15:27** Пробег (опционально): **131 860 км**

2. ВИЗУАЛЬНЫЙ АНАЛИЗ (НИЖНЯЯ ЧАСТЬ АВТОМОБИЛЯ)

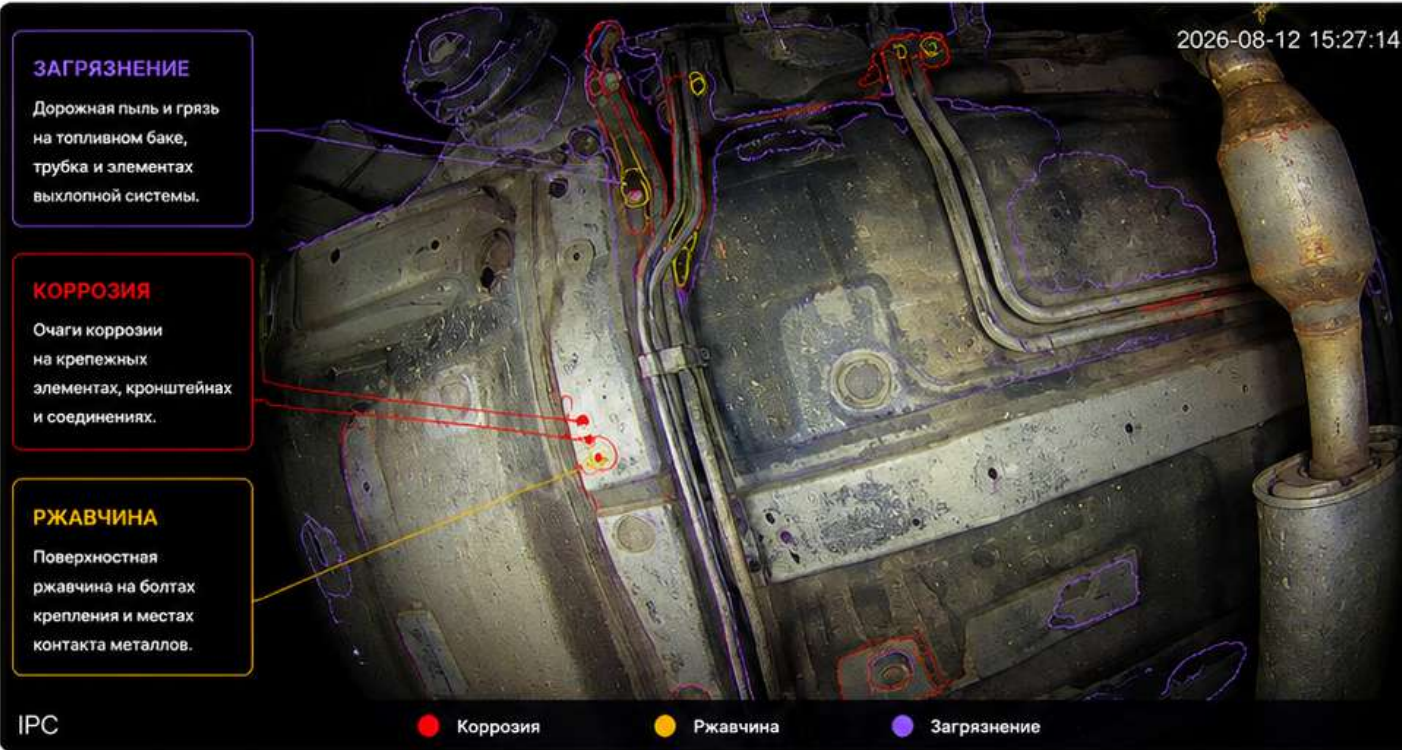
2026-08-12 15:27:14

ЗАГРЯЗНЕНИЕ

Дорожная пыль и грязь на топливном баке, трубке и элементах выхлопной системы.

КОРРОЗИЯ

Очаги коррозии на крепежных элементах, кронштейнах и соединениях.

РЖАВЧИНА

Поверхностная ржавчина на болтах крепления и местах контакта металлов.

- ⚠ **КОРРОЗИЯ** Уверенность **76%**
Очаги коррозии на крепежных элементах и соединениях.
- ⚠ **РЖАВЧИНА** Уверенность **71%**
Поверхностная ржавчина на болтах и местах контакта металлов.
- 💧 **ЗАГРЯЗНЕНИЕ УЗЛОВ** Уверенность **88%**
Загрязнение топливного бака, трубок и элементов выхлопной системы.

- Антикоррозионная обработка крепежных элементов и соединений
- Очистка и защита поверхностей топливного бака и трубок
- Проверка и обслуживание выхлопной системы
- Контроль состояния подвески
- Повторное сканирование через 3 месяца
