Гос. номер: KZ 761 MNB 02 ✔ Проверка подлинности Место сканирования: Mega Center Almaty
 Марка / Модель: Hyundai Santa Fe (TM) VIN (опционально): KMHS381BGLU123456
 Дата и время сканирования: 20.08.2026, 14:27 Пробег (опционально): 134 280 км

2. ВИЗУАЛЬНЫЙ АНАЛИЗ (НИЖНЯЯ ЧАСТЬ АВТОМОБИЛЯ)

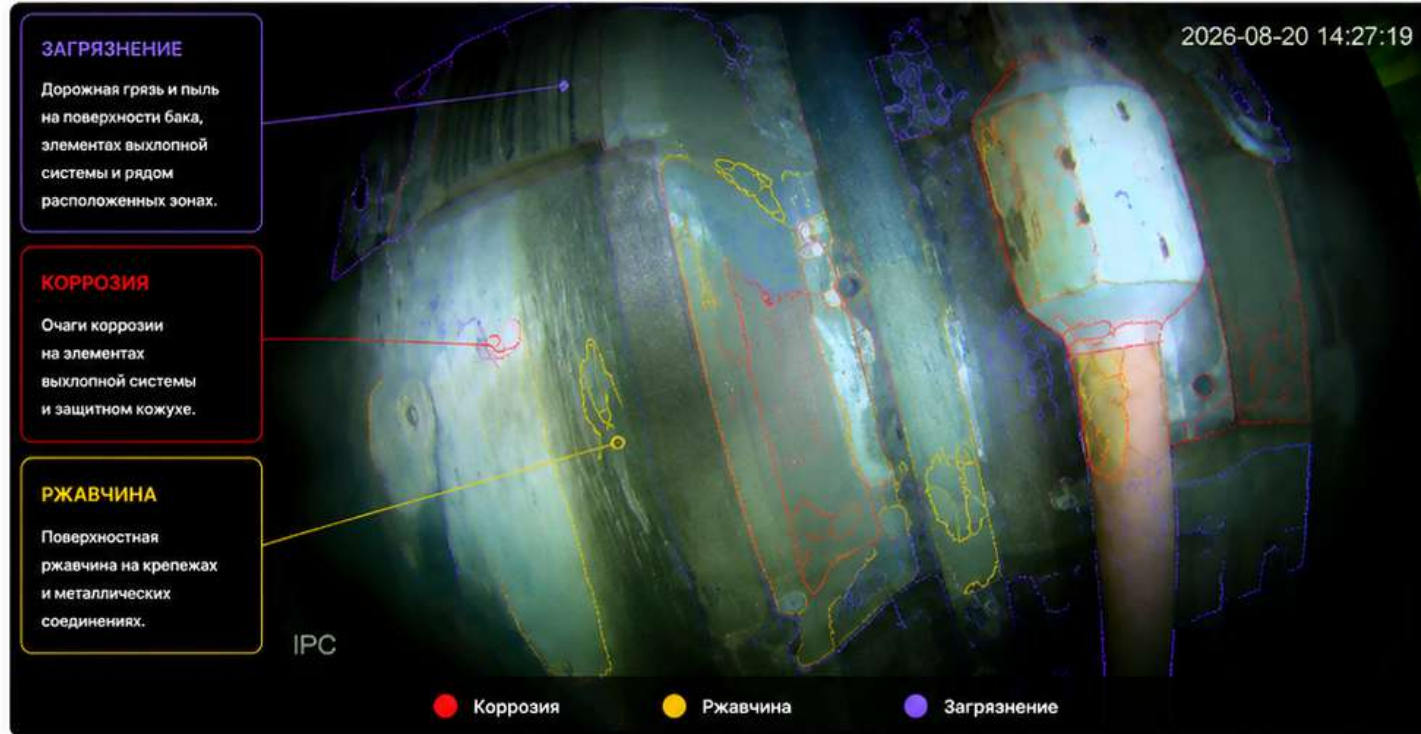
2026-08-20 14:27:19

Дорожная грязь и пыль на поверхности бака, элементах выхлопной системы и рядом расположенных зонах.

Очаги коррозии на элементах выхлопной системы и защитном кожухе.

Поверхностная ржавчина на крепежах и металлических соединениях.

- ⚠ **КОРРОЗИЯ** Уверенность **74%**
Очаги коррозии на элементах выхлопной системы и кожухе.
- ⚠ **РЖАВЧИНА** Уверенность **68%**
Поверхностная ржавчина на крепежах и соединениях.
- 💧 **ЗАГРЯЗНЕНИЕ УЗЛОВ** Уверенность **87%**
Загрязнение топливного бака, выхлопной системы и элементов рядом.

- Антикоррозийная обработка элементов выхлопной системы
- Очистка и обработка крепежей и соединений от ржавчины
- Очистка топливного бака и прилегающих зон от загрязнений
- Проверка защитного кожуха и креплений
- Повторное сканирование через 3 месяца
