1. ИДЕНТИФИКАЦИЯ

Гос. номер: **KZ 319 LTA 02** ✔ Проверка подлинности Место сканирования: **Mega Center Almaty**
 Марка / Модель: **Hyundai Santa Fe (TM)** VIN (опционально): **KMHS381BGLU123456**
 Дата и время сканирования: **31.08.2026, 19:37** Пробег (опционально): **136 720 км**

2. ВИЗУАЛЬНЫЙ АНАЛИЗ (НИЖНЯЯ ЧАСТЬ АВТОМОБИЛЯ)

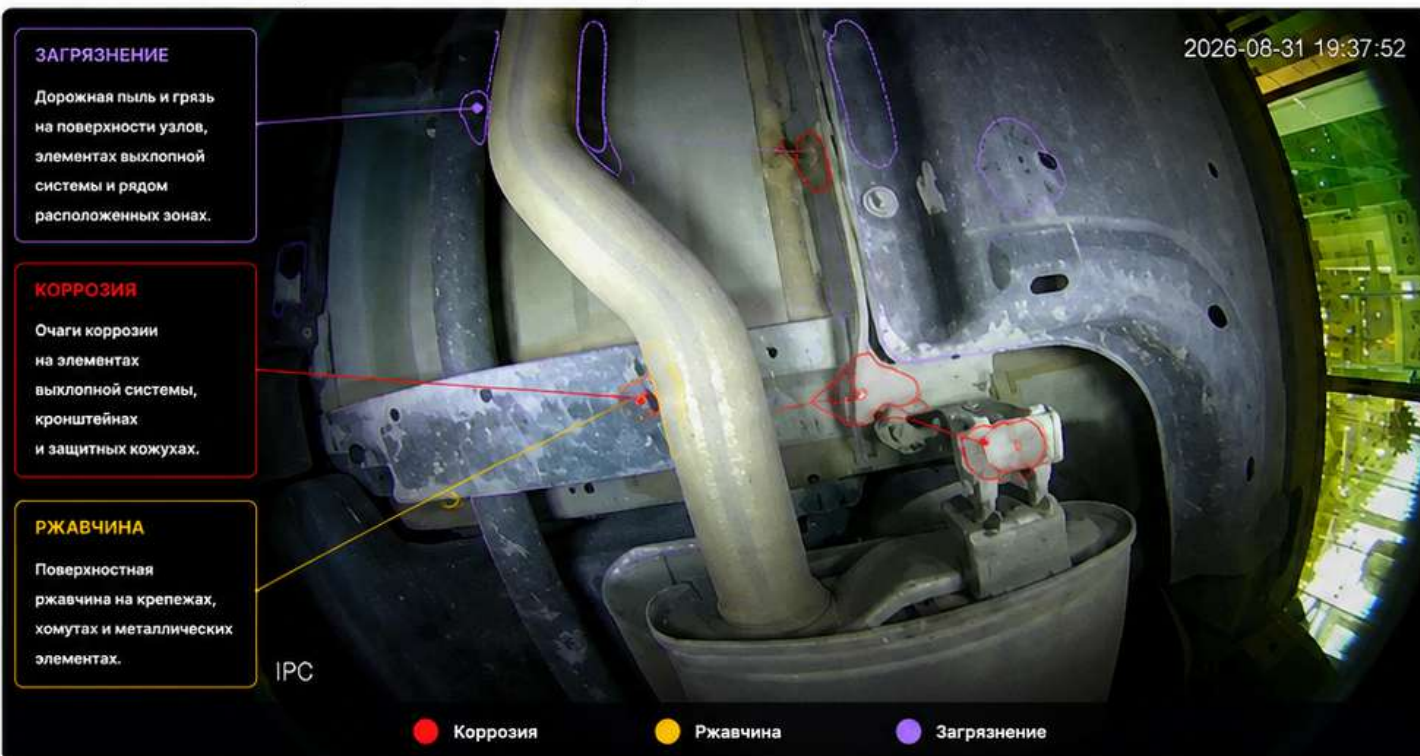
- ⚠ **КОРРОЗИЯ** Уверенность 72%
Очаги коррозии на элементах выхлопной системы и кожухах.
- ⚠ **РЖАВЧИНА** Уверенность 69%
Поверхностная ржавчина на крепежах и металлических соединениях.
- 💧 **ЗАГРЯЗНЕНИЕ УЗЛОВ** Уверенность 86%
Загрязнение элементов выхлопной системы и прилегающих зон.

На момент сканирования выявлены очаги коррозии на элементах выхлопной системы и защитных кожухах, поверхностная ржавчина на крепежах и хомутах, а также значительное загрязнение узлов выхлопной системы и прилегающих зон.

- Антикоррозийная обработка элементов выхлопной системы и кожухов
- Очистка и обработка крепежей и соединений от ржавчины
- Очистка элементов выхлопной системы от загрязнений
- Проверка и обслуживание подвески
- Повторное сканирование через 3 месяца
