Гос. номер: **KZ 112 ABC 02** ✔ Проверка подлинности Место сканирования: **Mega Center Almaty**
 Марка / Модель: **Hyundai Santa Fe (TM)** VIN (опционально): **KMHS381BGLU123456**
 Дата и время сканирования: **01.09.2026, 22:45** Пробег (опционально): **138 940 км**

2. ВИЗУАЛЬНЫЙ АНАЛИЗ (НИЖНЯЯ ЧАСТЬ АВТОМОБИЛЯ)

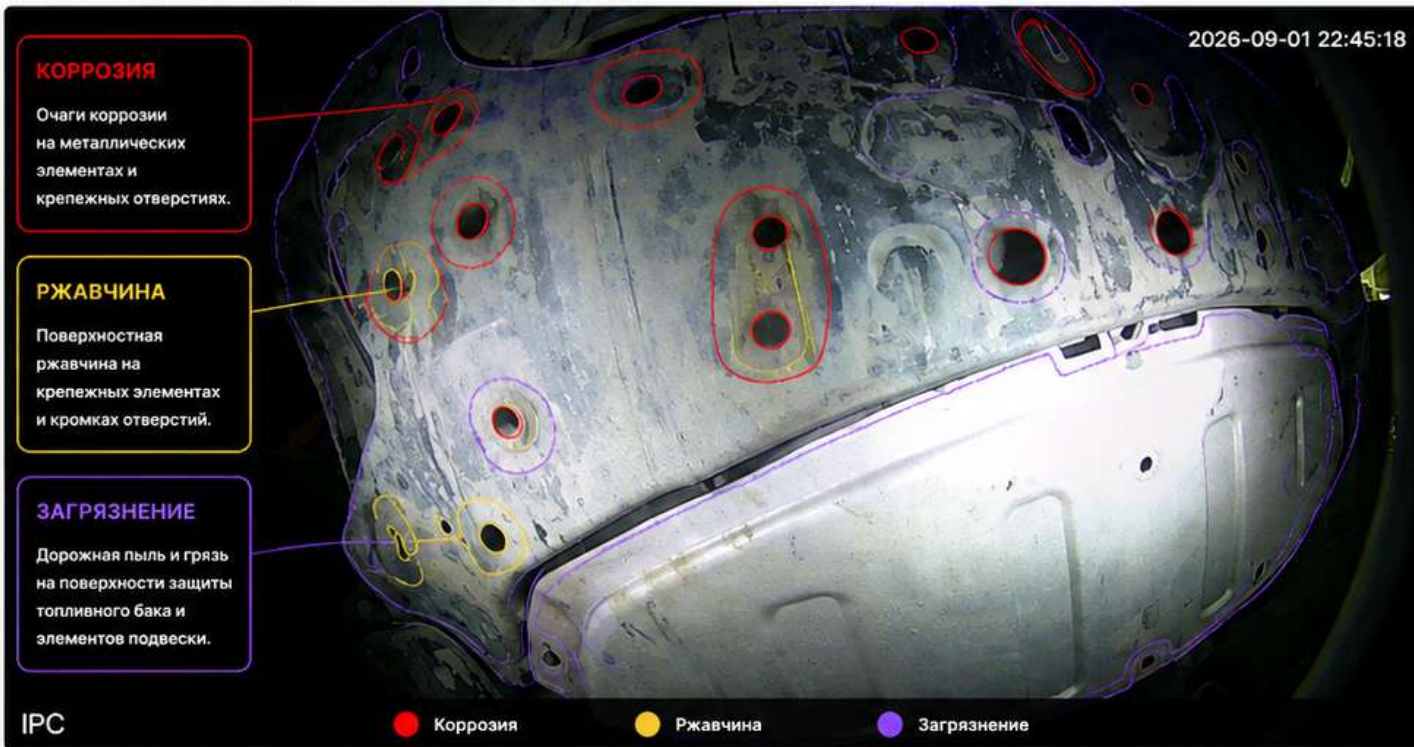
КОРРОЗИЯ

Очаги коррозии на металлических элементах и крепежных отверстиях.

РЖАВЧИНА

Поверхностная ржавчина на крепежных элементах и кромках отверстий.

ЗАГРЯЗНЕНИЕ

Дорожная пыль и грязь на поверхности защиты топливного бака и элементов подвески.

- ▲ **КОРРОЗИЯ** Уверенность 73%
Очаги коррозии на металлических элементах и в крепежных отверстиях. -----
- ▲ **РЖАВЧИНА** Уверенность 66%
Поверхностная ржавчина на кромках отверстий и крепежных элементах. -----
- 💧 **ЗАГРЯЗНЕНИЕ УЗЛОВ** Уверенность 88%
Загрязнение топливного бака и элементов подвески. -----

На момент сканирования выявлены очаги коррозии на металлических элементах и крепежных отверстиях, поверхностная ржавчина на кромках отверстий, а также значительное загрязнение топливного бака и элементов подвески.

- Антикоррозионная обработка металлических элементов
- Очистка и обработка крепежей от ржавчины
- Очистка топливного бака и элементов подвески
- Проверка и обслуживание подвески
- Повторное сканирование через 3 месяца
