1. ИДЕНТИФИКАЦИЯ

Гос. номер: KZ 662 LCA 02 ✔ Проверка подлинности Место сканирования: Mega Center Almaty
 Марка / Модель: Hyundai Santa Fe (TM) VIN (опционально): KMHS381BGLU123456
 Дата и время сканирования: 22.09.2026, 17:45 Пробег (опционально): 141 790 км

2. ВИЗУАЛЬНЫЙ АНАЛИЗ (НИЖНЯЯ ЧАСТЬ АВТОМОБИЛЯ)

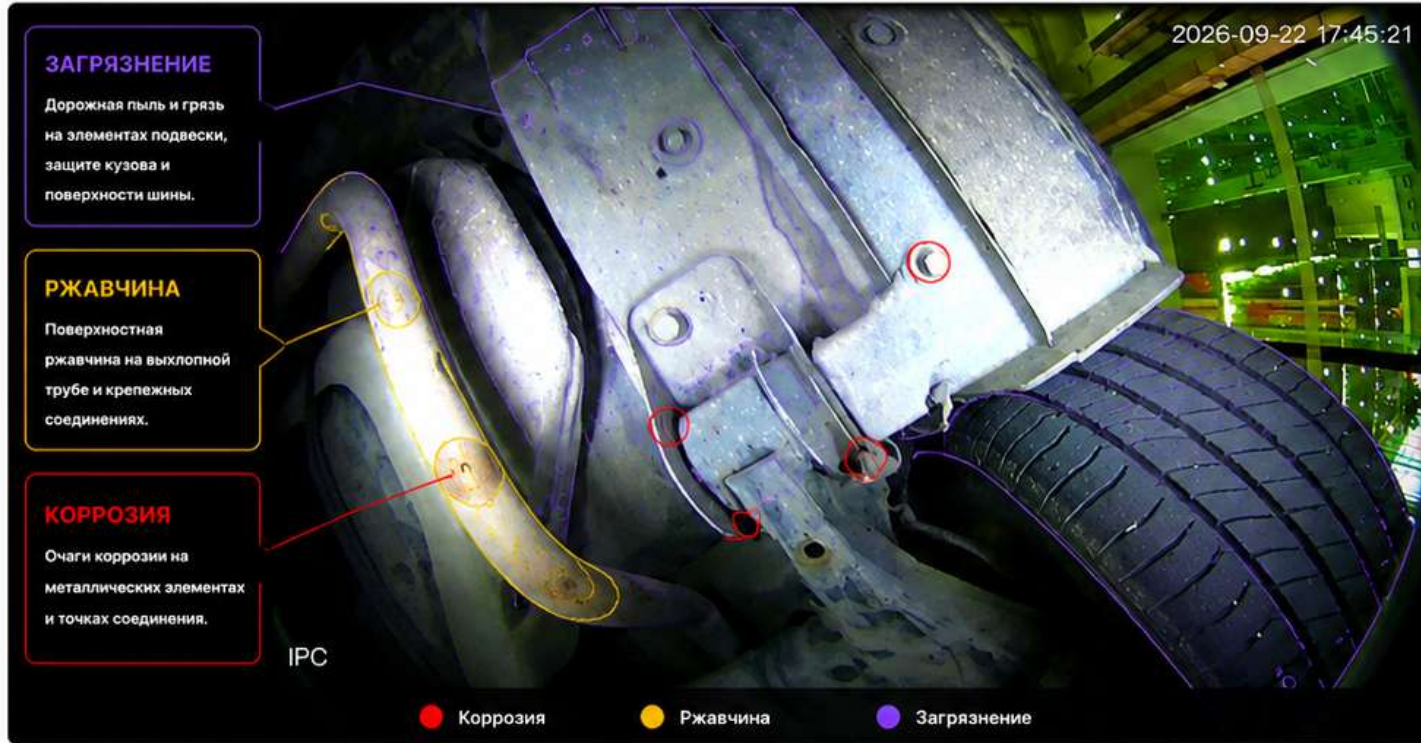
ЗАГРЯЗНЕНИЕ

Дорожная пыль и грязь на элементах подвески, защите кузова и поверхности шины.

РЖАВЧИНА

Поверхностная ржавчина на выхлопной трубе и крепежных соединениях.

КОРРОЗИЯ

Очаги коррозии на металлических элементах и точках соединения.

На момент сканирования выявлены очаги коррозии на металлических элементах и соединениях, поверхностная ржавчина на выхлопной трубе и крепежных элементах, а также значительное загрязнение элементов подвески, защиты кузова и поверхности шины.

- ⚠ **КОРРОЗИЯ** Уверенность 72%
Очаги коррозии на металлических элементах и соединениях.
- ⚠ **РЖАВЧИНА** Уверенность 63%
Поверхностная ржавчина на выхлопной трубе и крепежных элементах.
- 💧 **ЗАГРЯЗНЕНИЕ УЗЛОВ** Уверенность 88%
Загрязнение элементов подвески, защиты кузова и поверхности шины.

- Антикоррозийная обработка металлических элементов и соединений
- Очистка и обработка крепежей и соединений от ржавчины
- Очистка выхлопной трубы и крепежных элементов
- Углубленная мойка подвески и защиты кузова
- Повторное сканирование через 3 месяца
