1. ИДЕНТИФИКАЦИЯ

Гос. номер: **KZ 541 BNA 02** ✔ Проверка подлинности Место сканирования: **Mega Center Almaty**
 Марка / Модель: **Hyundai Santa Fe (TM)** VIN (опционально): **KMHS381BGLU123456**
 Дата и время сканирования: **24.09.2026, 16:28** Пробег (опционально): **142 310 км**

2. ВИЗУАЛЬНЫЙ АНАЛИЗ (НИЖНЯЯ ЧАСТЬ АВТОМОБИЛЯ)

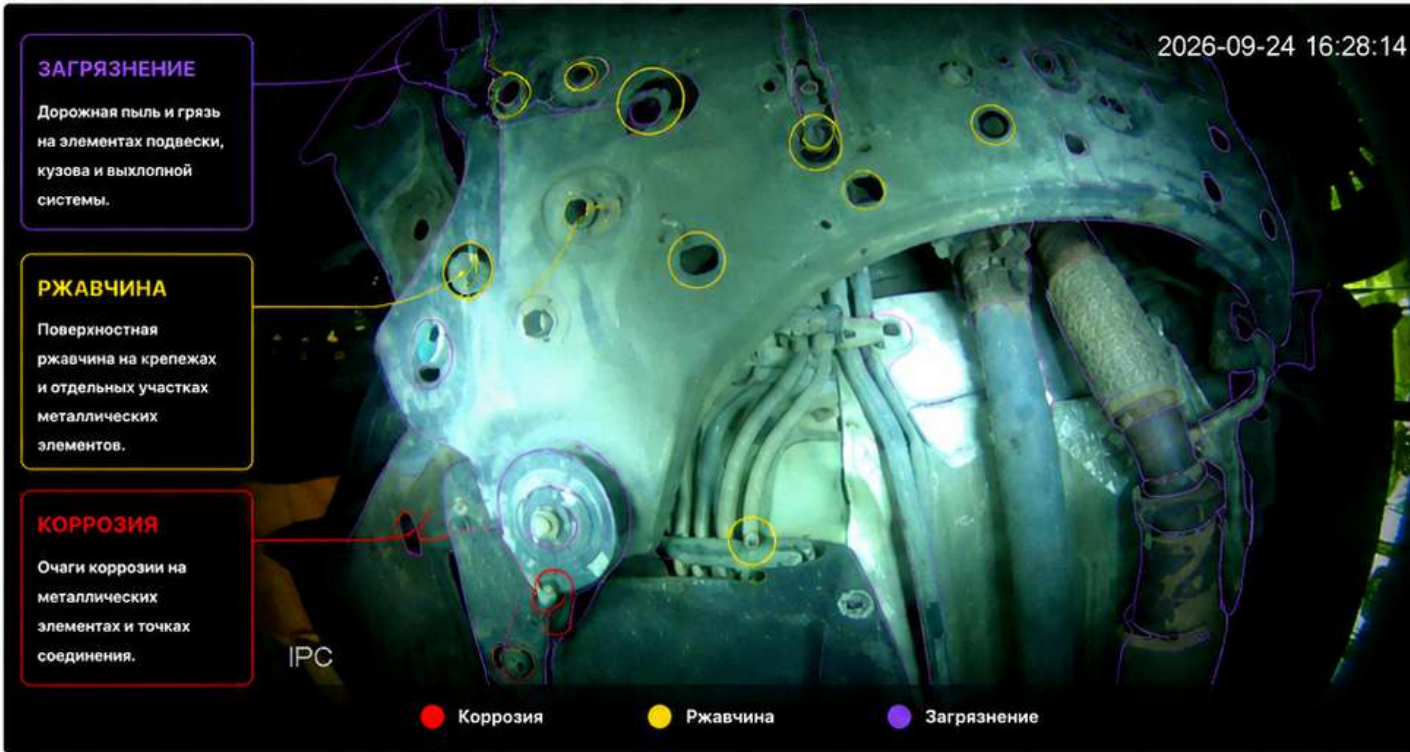
- ⚠ **КОРРОЗИЯ** Уверенность **73%**
Очаги коррозии на металлических элементах и точках соединения. -----
- ⚠ **РЖАВЧИНА** Уверенность **62%**
Поверхностная ржавчина на крепежах и отдельных участках элементов. -----
- 💧 **ЗАГРЯЗНЕНИЕ УЗЛОВ** Уверенность **87%**
Загрязнение элементов подвески, кузова и выхлопной системы. -----

На момент сканирования выявлены очаги коррозии на металлических элементах и точках соединения, поверхностная ржавчина на крепежах и отдельных участках элементов, а также значительное загрязнение элементов подвески, кузова и выхлопной системы.

- Антикоррозийная обработка элементов и точек соединения
- Очистка и обработка крепежей и поверхностей от ржавчины
- Очистка элементов подвески и выхлопной системы от загрязнений
- Проверка и обслуживание подвески
- Повторное сканирование через 3 месяца
