**1. ИДЕНТИФИКАЦИЯ**

Гос. номер: KZ 389 LPA 02 ✔ Проверка подлинности Место сканирования: Mega Center Almaty  
 Марка / Модель: Hyundai Santa Fe (TM) VIN (опционально): KMHS381BGLU123456  
 Дата и время сканирования: 26.09.2026, 14:35 Пробег (опционально): 144 820 км

**2. ВИЗУАЛЬНЫЙ АНАЛИЗ (НИЖНЯЯ ЧАСТЬ АВТОМОБИЛЯ)**

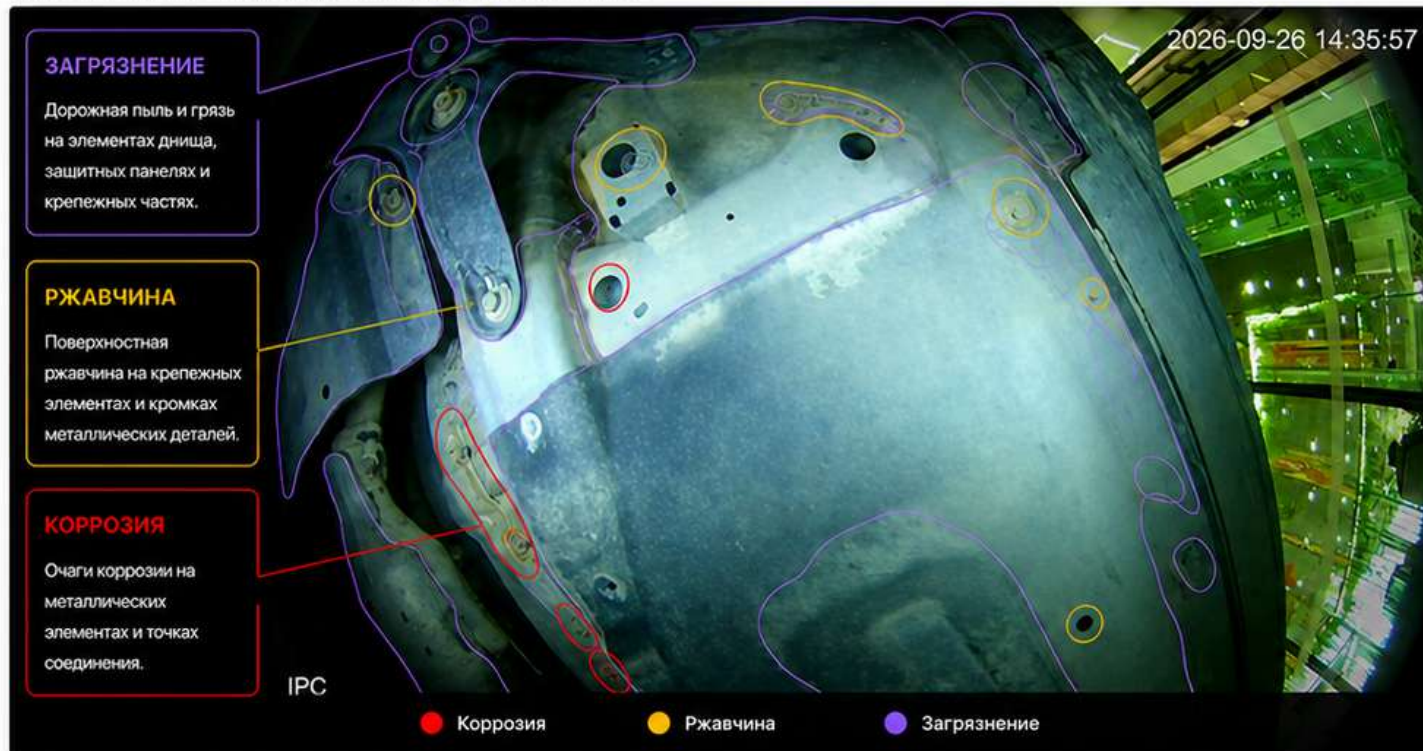
**ЗАГРЯЗНЕНИЕ**

Дорожная пыль и грязь на элементах днища, защитных панелях и крепежных частях.

**РЖАВЧИНА**

Поверхностная ржавчина на крепежных элементах и кромках металлических деталей.

**КОРРОЗИЯ**

Очаги коррозии на металлических элементах и точках соединения.

● Коррозия ● Ржавчина ● Загрязнение

- ⚠ **КОРРОЗИЯ** Уверенность **69%**  
Очаги коррозии на металлических элементах и точках соединения.
- ⚠ **РЖАВЧИНА** Уверенность **61%**  
Поверхностная ржавчина на крепежных элементах и кромках металлических деталей.
- 💧 **ЗАГРЯЗНЕНИЕ УЗЛОВ** Уверенность **87%**  
Загрязнение элементов днища и защитных панелей.

- Антикоррозийная обработка очагов коррозии и соединений
- Очистка и обработка крепежных элементов от ржавчины
- Тщательная мойка и очистка элементов днища и защитных панелей
- Проверка и обслуживание подвески
- Повторное сканирование через 3 месяца
