1. ИДЕНТИФИКАЦИЯ

Гос. номер: **KZ 816 MAA 02** ✔ Проверка подлинности Место сканирования: **Mega Center Almaty**
 Марка / Модель: **Hyundai Santa Fe (TM)** VIN (опционально): **KMH5381BGLU123456**
 Дата и время сканирования: **27.09.2026, 11:27** Пробег (опционально): **145 230 км**

2. ВИЗУАЛЬНЫЙ АНАЛИЗ (НИЖНЯЯ ЧАСТЬ АВТОМОБИЛЯ)

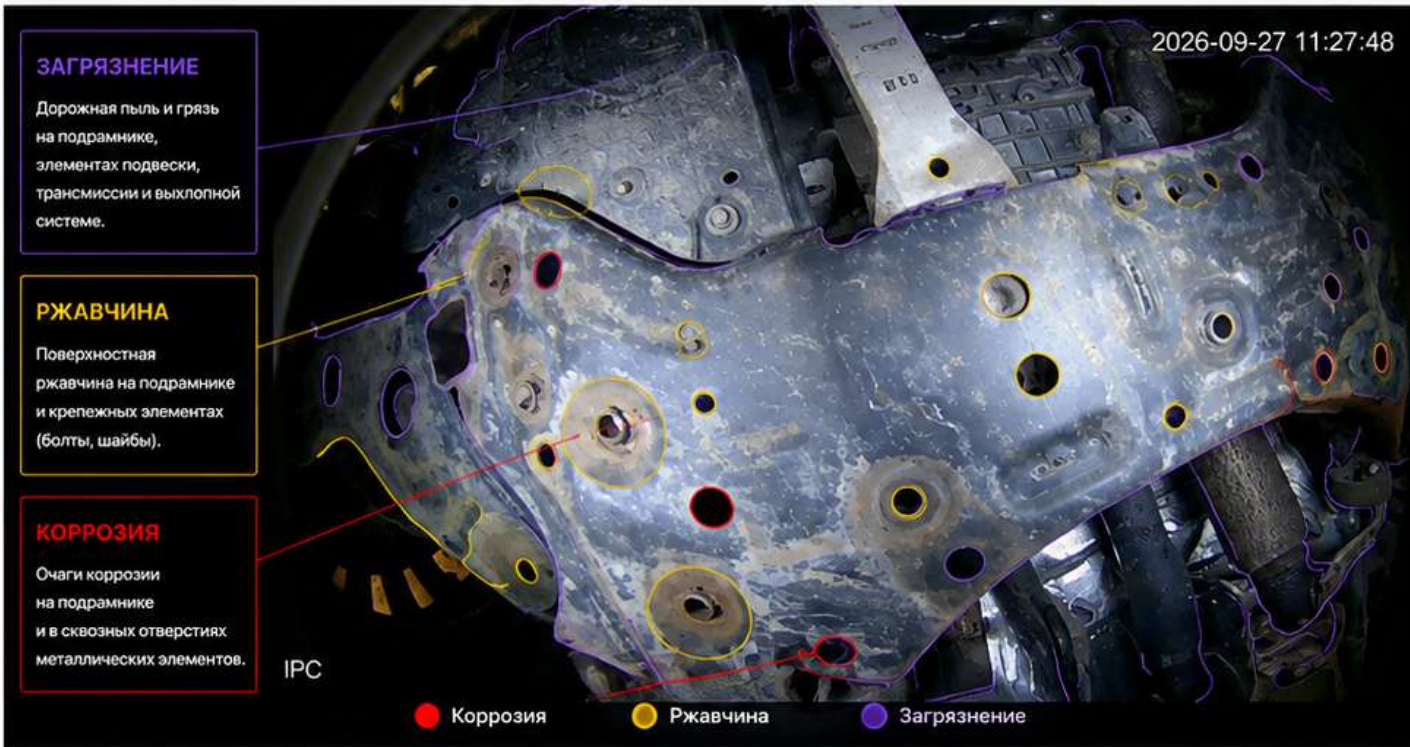
2026-09-27 11:27:48

ЗАГРЯЗНЕНИЕ

Дорожная пыль и грязь на подрамнике, элементах подвески, трансмиссии и выхлопной системе.

РЖАВЧИНА

Поверхностная ржавчина на подрамнике и крепежных элементах (болты, шайбы).

КОРРОЗИЯ

Очаги коррозии на подрамнике и в сквозных отверстиях металлических элементов.

На момент сканирования выявлены очаги коррозии в сквозных отверстиях подрамника и на металлических элементах, поверхностная ржавчина на крепежных деталях, а также значительное загрязнение узлов и выхлопной системы.

- ⚠ **КОРРОЗИЯ** Уверенность **74%**
Очаги коррозии на подрамнике и в отверстиях.
- ⚠ **РЖАВЧИНА** Уверенность **61%**
Поверхностная ржавчина на подрамнике и крепежных элементах.
- 💧 **ЗАГРЯЗНЕНИЕ УЗЛОВ** Уверенность **88%**
Загрязнение подрамника, трансмиссии и выхлопной системы.

- Антикоррозийная обработка подрамника и металлических элементов
- Очистка и мойка днища и элементов выхлопной системы
- Обработка крепежа и болтов преобразователем ржавчины
- Проверка и обслуживание подвески
- Повторное сканирование через 3 месяца
