1. ИДЕНТИФИКАЦИЯ

Гос. номер: **KZ 104 RZA 02** ✔ Проверка подлинности Место сканирования: **Mega Center Almaty**
 Марка / Модель: **Hyundai Santa Fe (TM)** VIN (опционально): **KMHS381BGLU123456**
 Дата и время сканирования: **28.09.2026, 09:41** Пробег (опционально): **146 510 км**

2. ВИЗУАЛЬНЫЙ АНАЛИЗ (НИЖНЯЯ ЧАСТЬ АВТОМОБИЛЯ)

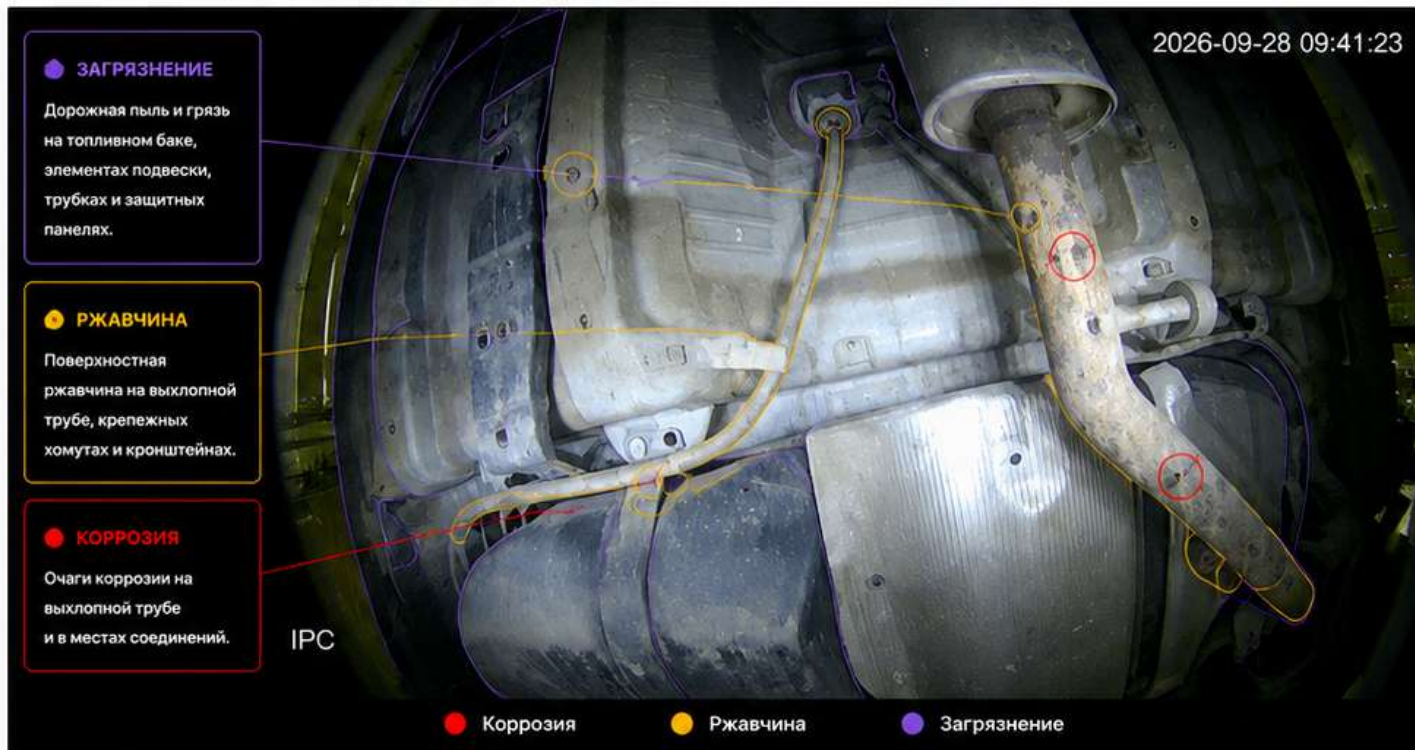
- ✔ Подтекание масла **Не выявлено**
- Состояние шин **Не применимо**
- ⚠ Коррозия **Выявлено**
- ⚠ Ржавчина **Выявлено**
- 💧 Мокрые / влажные зоны **Не выявлено**
- ✘ Повреждения подвески **Выявлено**
- ⚠ Критические дефекты **Требуют внимания**

- ⚠ **КОРРОЗИЯ** Уверенность **72%**
Очаги коррозии на выхлопной трубе и в местах соединений.
- ⚠ **РЖАВЧИНА** Уверенность **65%**
Поверхностная ржавчина на трубе, хомутах и кронштейнах.
- 💧 **ЗАГРЯЗНЕНИЕ УЗЛОВ** Уверенность **89%**
Загрязнение топливного бака, подвески, трубок и защитных панелей.

На момент сканирования выявлены очаги коррозии на выхлопной трубе и в местах соединений, поверхностная ржавчина на трубе, хомутах и кронштейнах, а также значительное загрязнение топливного бака, элементов подвески, трубок и защитных панелей.

- Антикоррозийная обработка выхлопной системы и соединений
- Очистка и обработка хомутов и металлических креплений
- Мойка и очистка топливного бака, подвески и защитных панелей
- Проверка и обслуживание подвески
- Повторное сканирование через 3 месяца
