**1. ИДЕНТИФИКАЦИЯ**

Гос. номер: **KZ 731 WQA 02** ✔ Проверка подлинности Место сканирования: **Mega Center Almaty**  
 Марка / Модель: **Hyundai Santa Fe (TM)** VIN (опционально): **KMHS381BGLU123456**  
 Дата и время сканирования: **30.09.2026, 11:38** Пробег (опционально): **148 230 км**

**2. ВИЗУАЛЬНЫЙ АНАЛИЗ (НИЖНЯЯ ЧАСТЬ АВТОМОБИЛЯ)**

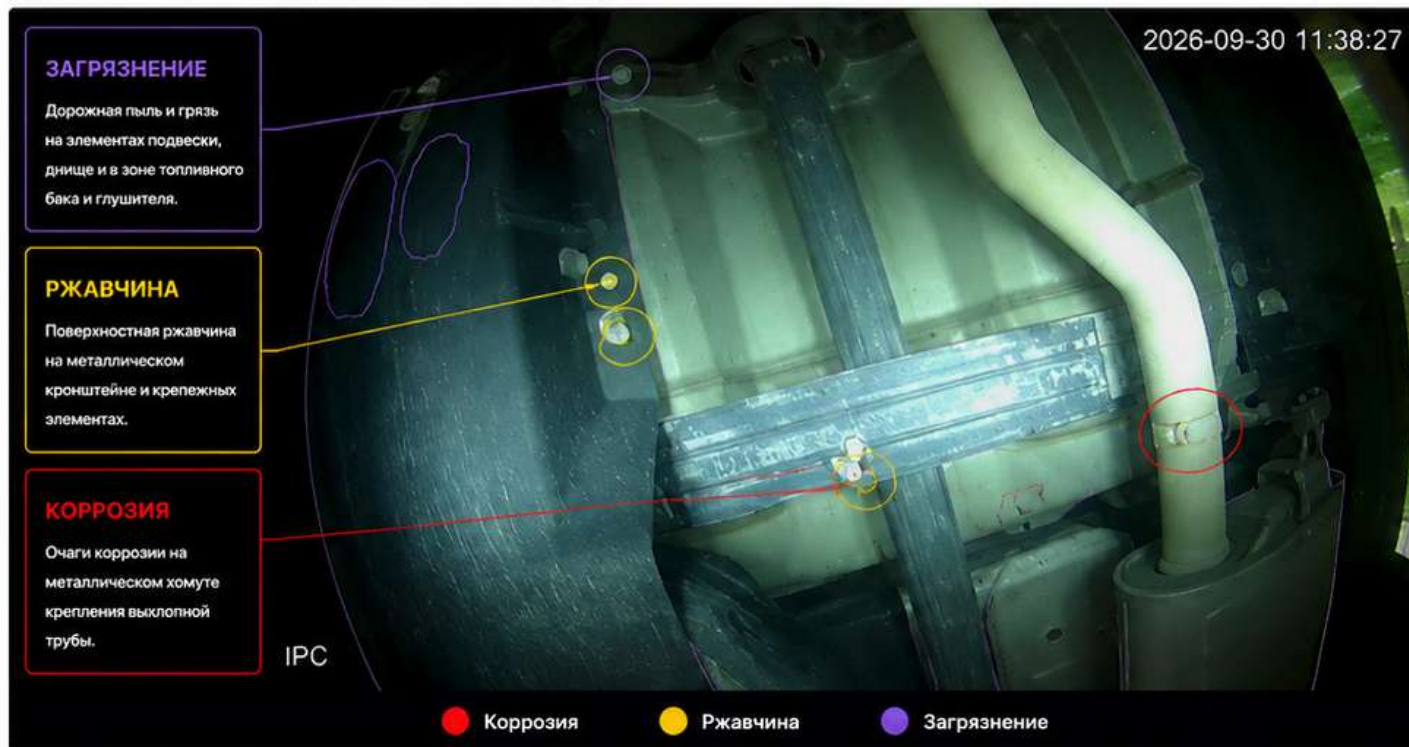
- ▲ **КОРРОЗИЯ** Уверенность 68%  
Очаги коррозии на хомуте крепления выхлопной трубы. -----
- ▲ **РЖАВЧИНА** Уверенность 61%  
Поверхностная ржавчина на кронштейне и крепежных элементах. -----
- 💧 **ЗАГРЯЗНЕНИЕ УЗЛОВ** Уверенность 87%  
Загрязнение элементов подвески, днища, топливного бака и глушителя. -----

На момент сканирования выявлены очаги коррозии на хомуте крепления выхлопной трубы, поверхностная ржавчина на металлическом кронштейне и крепежных элементах, а также значительное загрязнение элементов подвески, днища, топливного бака и глушителя.

- Антикоррозийная обработка хомута выхлопной системы
- Очистка и обработка металлического кронштейна и крепежа
- Мойка и очистка днища, топливного бака и глушителя
- Проверка и обслуживание подвески
- Повторное сканирование через 3 месяца
