1. ИДЕНТИФИКАЦИЯ

Гос. номер: **KZ 589 BTA 02** ✔ Проверка подлинности Место сканирования: **Mega Center Almaty**
 Марка / Модель: **Hyundai Santa Fe (TM)** VIN (опционально): **KMHS381BGLU123456**
 Дата и время сканирования: **01.10.2026, 12:18** Пробег (опционально): **149 730 км**

2. ВИЗУАЛЬНЫЙ АНАЛИЗ (НИЖНЯЯ ЧАСТЬ АВТОМОБИЛЯ)

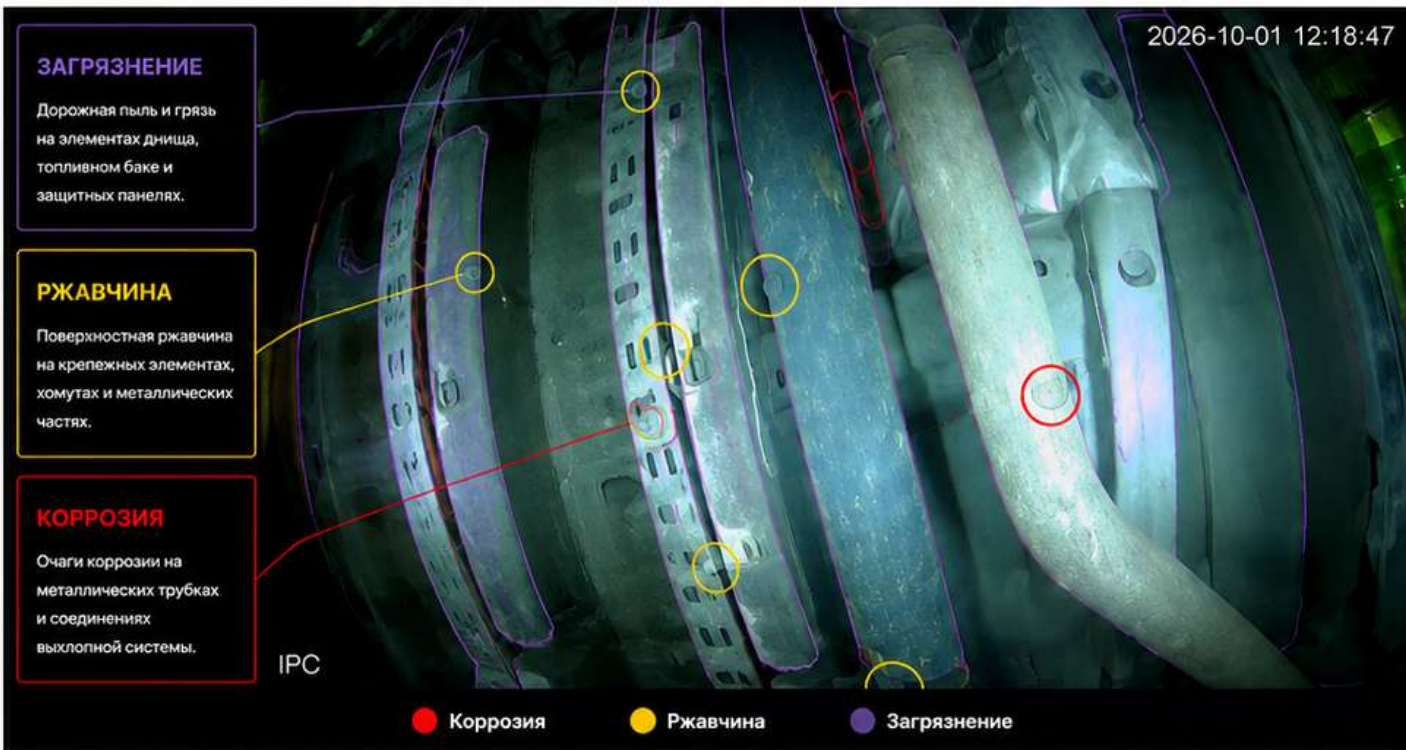
ЗАГРЯЗНЕНИЕ

Дорожная пыль и грязь на элементах днища, топливном баке и защитных панелях.

РЖАВЧИНА

Поверхностная ржавчина на крепежных элементах, хомутах и металлических частях.

КОРРОЗИЯ

Очаги коррозии на металлических трубках и соединениях выхлопной системы.

● Коррозия ● Ржавчина ● Загрязнение

На момент сканирования выявлены очаги коррозии на трубках выхлопной системы и соединениях, поверхностная ржавчина на крепежных элементах и хомутах, а также значительное загрязнение элементов днища, топливного бака и защитных панелей.

- ⚠ **КОРРОЗИЯ** Уверенность **69%**
Очаги коррозии на трубках выхлопной системы и соединениях.
- ⚠ **РЖАВЧИНА** Уверенность **62%**
Поверхностная ржавчина на крепежных элементах и хомутах.
- 💧 **ЗАГРЯЗНЕНИЕ УЗЛОВ** Уверенность **87%**
Загрязнение топливного бака, защитных панелей и элементов днища.

- Антикоррозийная обработка выхлопной системы и соединений
- Очистка и обработка крепежных элементов и хомутов
- Мойка и очистка топливного бака и защитных панелей
- Проверка и обслуживание подвески
- Повторное сканирование через 3 месяца
