1. ИДЕНТИФИКАЦИЯ

Гос. номер: **KZ 417 MNA 02** ✔ Проверка подлинности Место сканирования: **Mega Center Almaty**
 Марка / Модель: **Hyundai Santa Fe (TM)** VIN (опционально): **KMHS381BGLU123456**
 Дата и время сканирования: **02.10.2026, 13:47** Пробег (опционально): **151 280 км**

2. ВИЗУАЛЬНЫЙ АНАЛИЗ (НИЖНЯЯ ЧАСТЬ АВТОМОБИЛЯ)

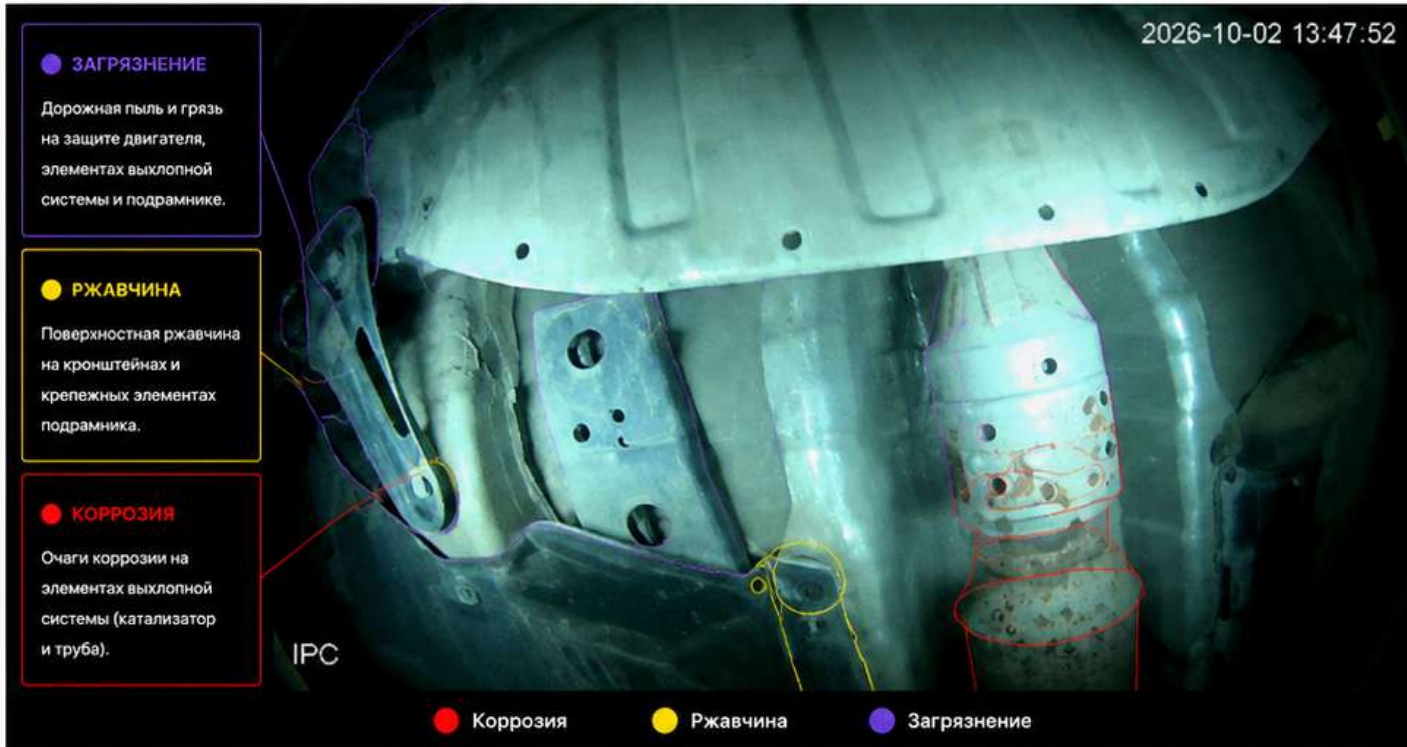
2026-10-02 13:47:52

ЗАГРЯЗНЕНИЕ

Дорожная пыль и грязь на защите двигателя, элементах выхлопной системы и подрамнике.

РЖАВЧИНА

Поверхностная ржавчина на кронштейнах и крепежных элементах подрамника.

КОРРОЗИЯ

Очаги коррозии на элементах выхлопной системы (катализатор и труба).

На момент сканирования выявлены очаги коррозии на элементах выхлопной системы, поверхностная ржавчина на крепежных элементах и кронштейнах, а также значительное загрязнение защиты двигателя, подрамника и выхлопной системы.

- ▲ **КОРРОЗИЯ** Уверенность **72%**
Очаги коррозии на элементах выхлопной системы.
- ▲ **РЖАВЧИНА** Уверенность **64%**
Поверхностная ржавчина на крепежных элементах и кронштейнах.
- ▲ **ЗАГРЯЗНЕНИЕ УЗЛОВ** Уверенность **86%**
Загрязнение защиты двигателя, подрамника и элементов выхлопной системы.

- Антикоррозийная обработка элементов выхлопной системы
- Очистка и обработка крепежных элементов и кронштейнов
- Мойка и очистка защиты двигателя и подрамника
- Проверка и обслуживание подвески
- Повторное сканирование через 3 месяца
