1. ИДЕНТИФИКАЦИЯ

Гос. номер: **KZ 891 HMA 02** ✔ Проверка подлинности Место сканирования: **Mega Center Almaty**
 Марка / Модель: **Hyundai Santa Fe (TM)** VIN (опционально): **KMHS381BGLU123456**
 Дата и время сканирования: **04.10.2026, 15:28** Пробег (опционально): **152 640 км**

2. ВИЗУАЛЬНЫЙ АНАЛИЗ (НИЖНЯЯ ЧАСТЬ АВТОМОБИЛЯ)

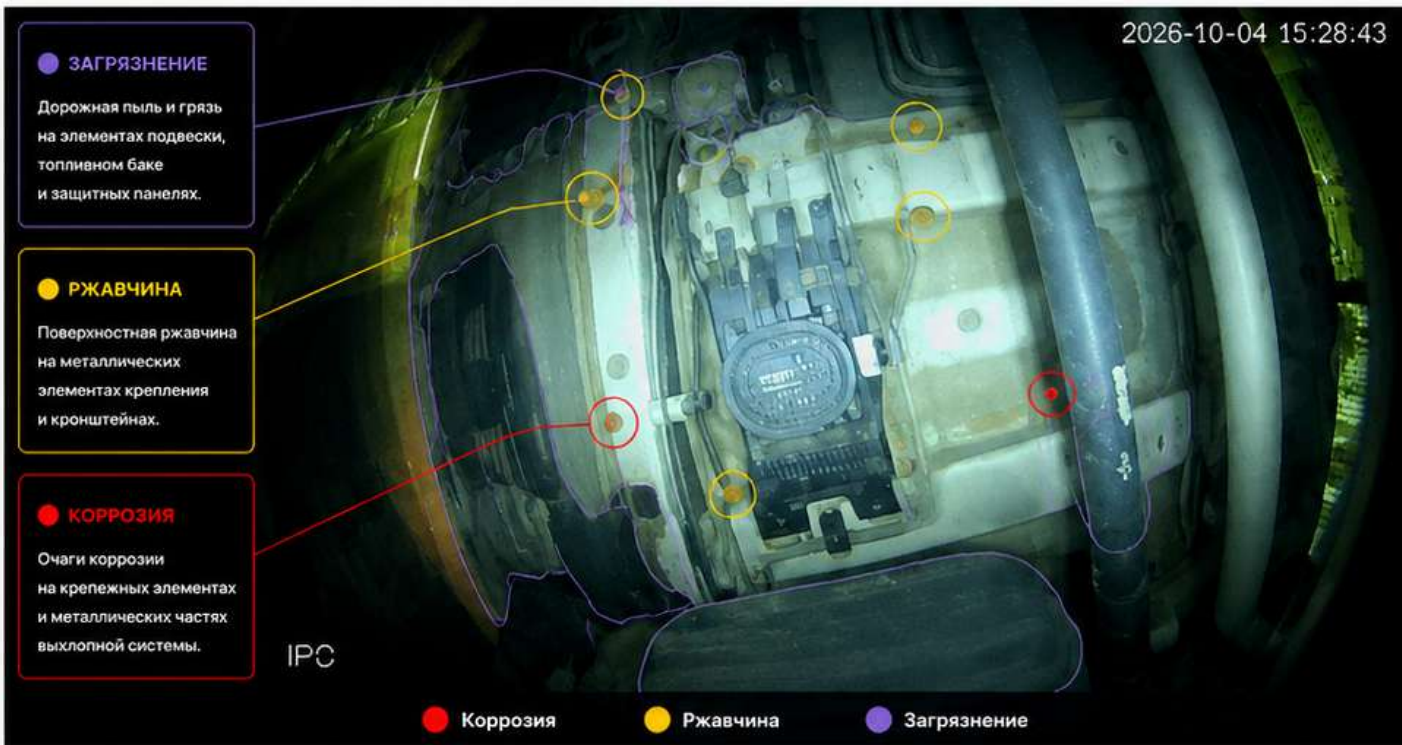
- ✔ Подтекание масла **Не выявлено**
- ⊖ Состояние шин **Не применимо**
- ▲ Коррозия **Выявлено**
- ▲ Ржавчина **Выявлено**
- 💧 Мокрые / влажные зоны **Не выявлено**
- ✘ Повреждения подвески **Выявлено**
- ▲ Критические дефекты **Требуют внимания**

- ▲ **КОРРОЗИЯ** Уверенность **69%**
Очаги коррозии на крепежных элементах и выхлопной системе.
- ▲ **РЖАВЧИНА** Уверенность **63%**
Поверхностная ржавчина на кронштейнах и креплениях.
- 💧 **ЗАГРЯЗНЕНИЕ УЗЛОВ** Уверенность **88%**
Загрязнение топливного бака, подвески и защитных панелей.

На момент сканирования выявлены очаги коррозии на крепежных элементах и выхлопной системе, поверхностная ржавчина на кронштейнах и креплениях, а также значительное загрязнение узлов подвески и защитных панелей.

- Антикоррозийная обработка выхлопной системы и крепежей
- Очистка и обработка металлических элементов
- Мойка и очистка топливного бака, подвески и защитных панелей
- Проверка и обслуживание подвески
- Повторное сканирование через 3 месяца
