1. ИДЕНТИФИКАЦИЯ

Гос. номер: KZ 318 AXA 02 ✔ Проверка подлинности Место сканирования: Mega Center Almaty
 Марка / Модель: Hyundai Santa Fe (TM) VIN (опционально): KMHS381BGLU123456
 Дата и время сканирования: 10.10.2026, 09:58 Пробег (опционально): 156 210 км

2. ВИЗУАЛЬНЫЙ АНАЛИЗ (НИЖНЯЯ ЧАСТЬ АВТОМОБИЛЯ)

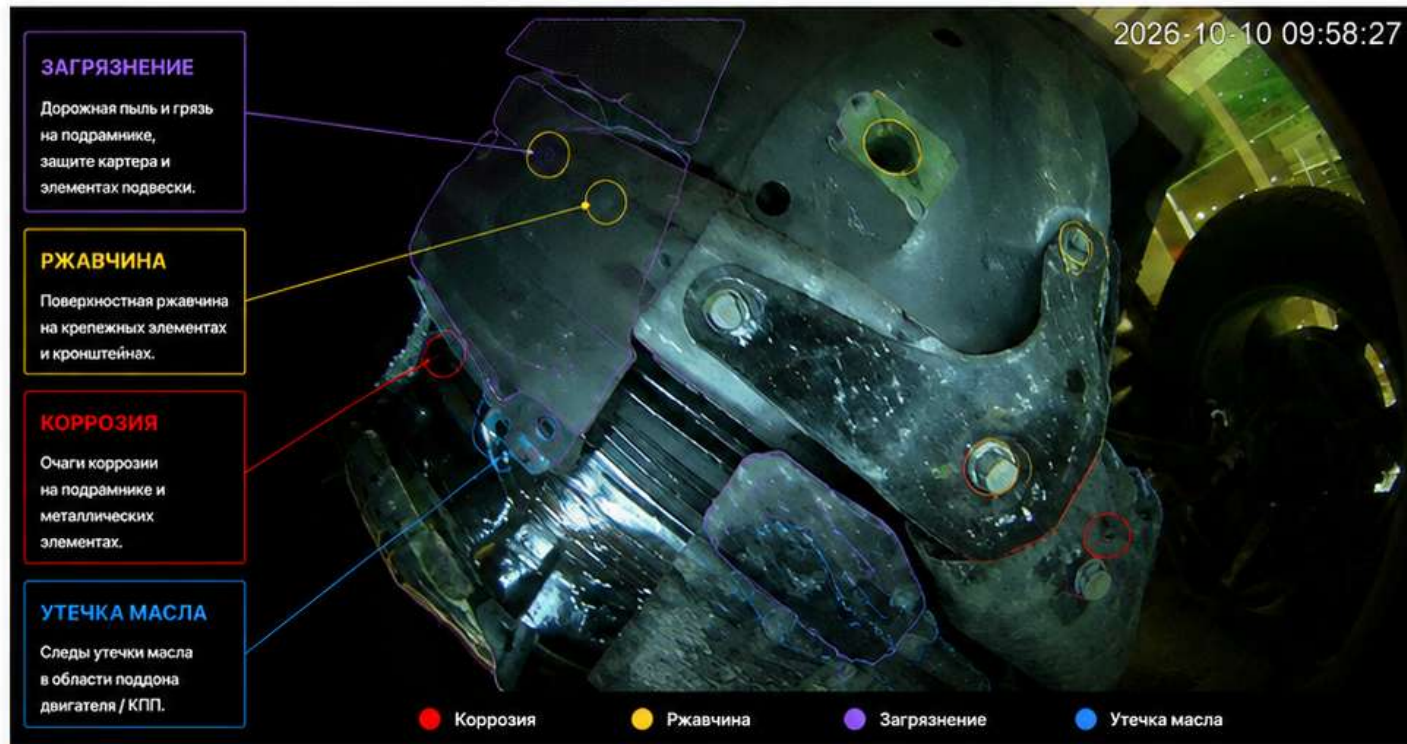
- ▲ **КОРРОЗИЯ** Уверенность 67%
Очаги коррозии на подрамнике и металлических элементах.
- ▲ **РЖАВЧИНА** Уверенность 58%
Поверхностная ржавчина на крепежах и кронштейнах.
- ▲ **ЗАГРЯЗНЕНИЕ УЗЛОВ** Уверенность 86%
Загрязнение подрамника, защиты картера и элементов подвески.
- ▲ **УТЕЧКА МАСЛА** Уверенность 75%
Следы утечки масла в области поддона двигателя/КПП.

На момент сканирования выявлены очаги коррозии на подрамнике и металлических элементах, поверхностная ржавчина на крепежах и кронштейнах, значительное загрязнение узлов подвески, защиты картера, а также следы утечки масла.

- Антикоррозийная обработка подрамника и металлических элементов
- Очистка и обработка крепежных элементов
- Поиск и устранение причины утечки масла
- Мойка и очистка узлов подвески и защиты картера
- Проверка и обслуживание подвески
- Повторное сканирование через 3 месяца
