**1. ИДЕНТИФИКАЦИЯ**

Гос. номер: **KZ 715 AEA 02** ✔ Проверка подлинности Место сканирования: **Mega Center Almaty**  
 Марка / Модель: **Hyundai Santa Fe (TM)** VIN (опционально): **KMHS381BGLU123456**  
 Дата и время сканирования: **12.10.2026, 12:33** Пробег (опционально): **157 840 км**

**2. ВИЗУАЛЬНЫЙ АНАЛИЗ (НИЖНЯЯ ЧАСТЬ АВТОМОБИЛЯ)**

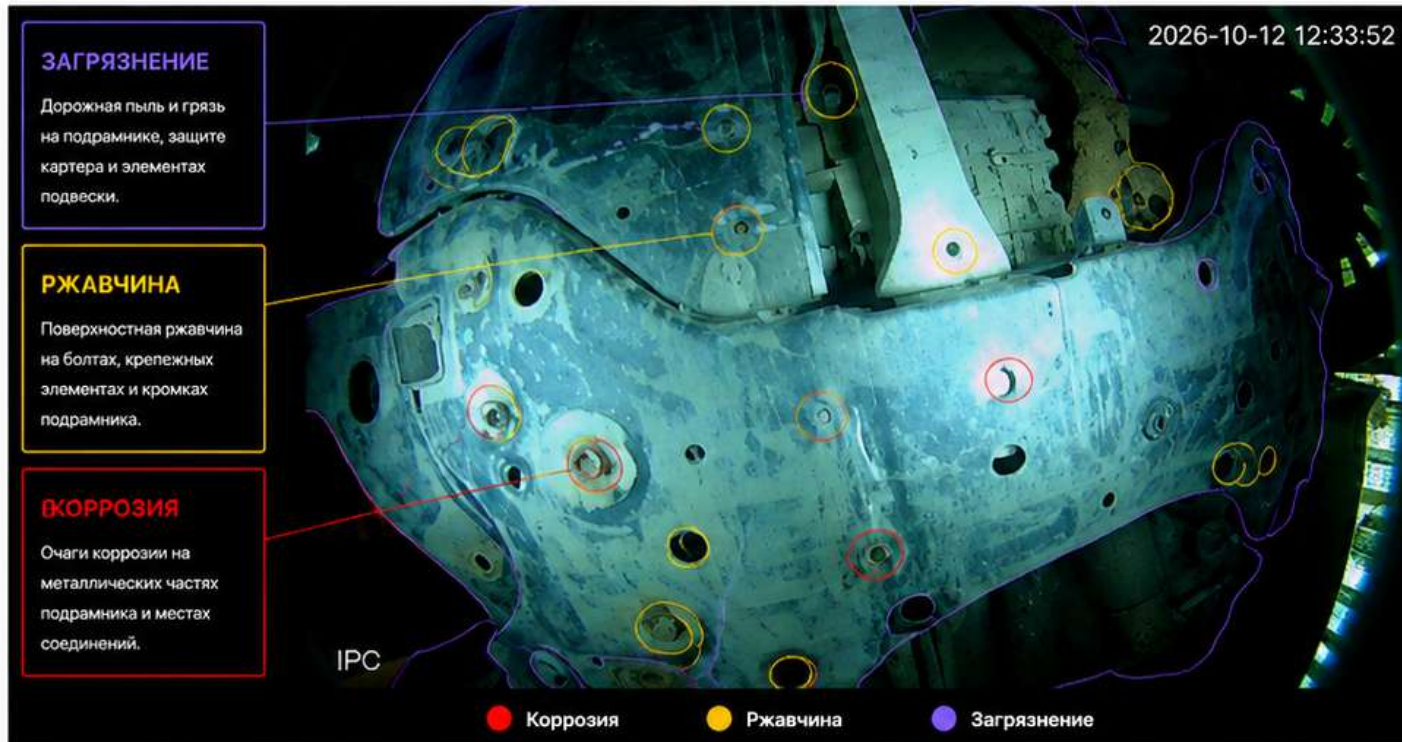
**ЗАГРЯЗНЕНИЕ**

Дорожная пыль и грязь на подрамнике, защите картера и элементах подвески.

**РЖАВЧИНА**

Поверхностная ржавчина на болтах, крепежных элементах и кромках подрамника.

**КОРРОЗИЯ**

Очаги коррозии на металлических частях подрамника и местах соединений.

- ▲ **КОРРОЗИЯ** Уверенность **66%**  
Очаги коррозии на подрамнике и металлических элементах.
- ▲ **РЖАВЧИНА** Уверенность **59%**  
Поверхностная ржавчина на болтах и крепежных элементах.
- 💧 **ЗАГРЯЗНЕНИЕ УЗЛОВ** Уверенность **87%**  
Загрязнение подрамника, защиты картера и элементов подвески.

На момент сканирования выявлены очаги коррозии на подрамнике и металлических элементах, поверхностная ржавчина на болтах и крепежных элементах, а также значительное загрязнение узлов подвески и защиты картера.

- Антикоррозийная обработка подрамника и металлических элементов
- Очистка и обработка крепежных элементов
- Мойка и очистка защиты картера и подвески
- Проверка и обслуживание подвески
- Повторное сканирование через 3 месяца
