1. ИДЕНТИФИКАЦИЯ

Гос. номер: **KZ 527 AFB 02** ✔ Проверка подлинности Место сканирования: **Mega Center Almaty**
 Марка / Модель: **Hyundai Santa Fe (TM)** VIN (опционально): **KMHS381BGLU123456**
 Дата и время сканирования: **15.10.2026, 11:02** Пробег (опционально): **158 320 км**

2. ВИЗУАЛЬНЫЙ АНАЛИЗ (НИЖНЯЯ ЧАСТЬ АВТОМОБИЛЯ)

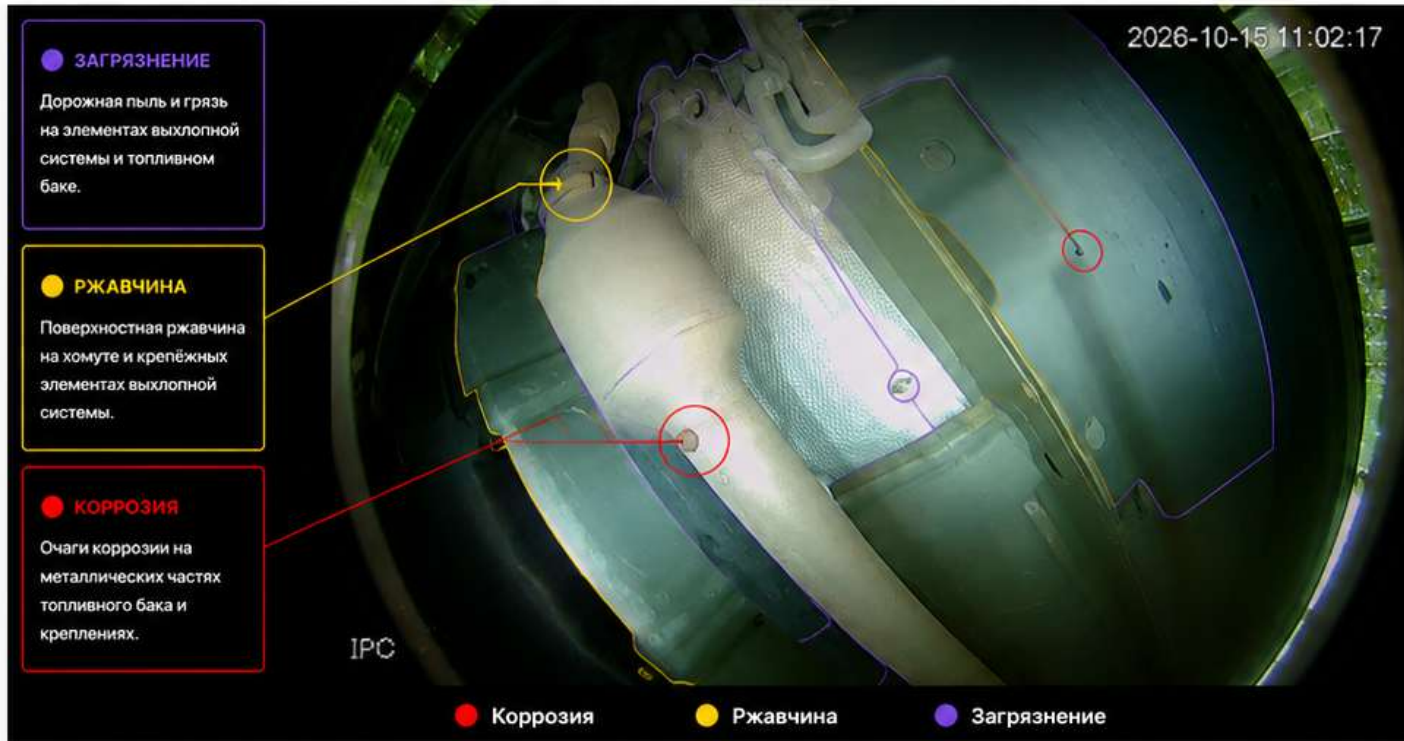
- ✔ Подтекание масла Не выявлено
- ⊖ Состояние шин Не применимо
- ▲ Коррозия Выявлено
- ▲ Ржавчина Выявлено
- Мокрые / влажные зоны Не выявлено
- ✘ Повреждения подвески Выявлено
- ▲ Критические дефекты Требуют внимания

- ▲ **КОРРОЗИЯ** Уверенность 65%
Очаги коррозии на топливном баке и местах крепления.
- ▲ **РЖАВЧИНА** Уверенность 58%
Поверхностная ржавчина на хомуте и крепёжных элементах.
- **ЗАГРЯЗНЕНИЕ УЗЛОВ** Уверенность 86%
Загрязнение элементов выхлопной системы и топливного бака.

На момент сканирования выявлены очаги коррозии на топливном баке и элементах крепления, поверхностная ржавчина на хомуте выхлопной системы, а также значительное загрязнение элементов выхлопной системы и топливного бака.

- Антикоррозийная обработка топливного бака и крепёжных элементов
- Очистка и обработка хомута и креплений выхлопной системы
- Мойка и очистка выхлопной системы и топливного бака
- Проверка и обслуживание подвески
- Повторное сканирование через 3 месяца
