1. ИДЕНТИФИКАЦИЯ

Гос. номер: **KZ 384 LRA 02** ✔ Проверка подлинности Место сканирования: **Mega Center Almaty**
 Марка / Модель: **Hyundai Santa Fe (TM)** VIN (опционально): **KMHS381BGLU123456**
 Дата и время сканирования: **18.10.2026, 10:40** Пробег (опционально): **159 210 км**

2. ВИЗУАЛЬНЫЙ АНАЛИЗ (НИЖНЯЯ ЧАСТЬ АВТОМОБИЛЯ)

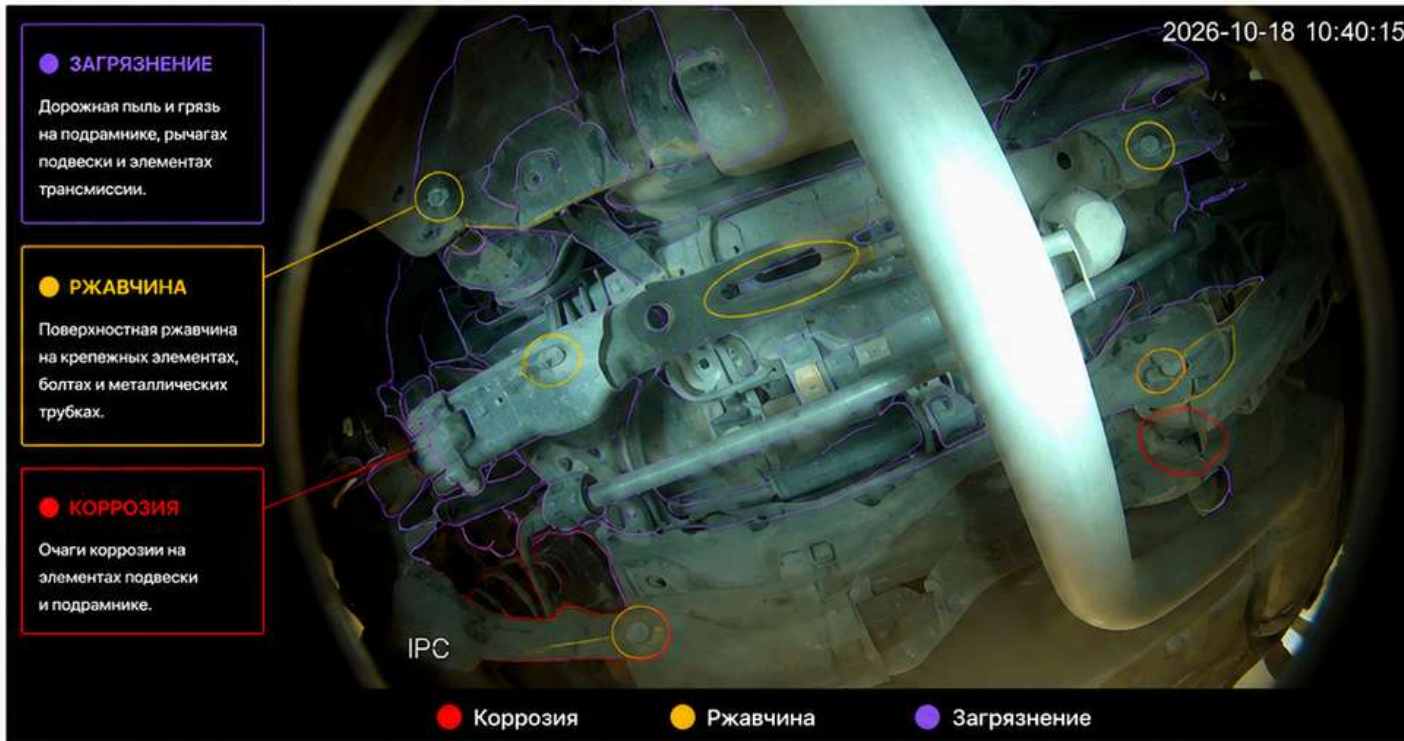
- ✔ Подтекание масла Не выявлено
- ⊖ Состояние шин Не применимо
- ▲ Коррозия Выявлено
- ▲ Ржавчина Выявлено
- Мокрые / влажные зоны Не выявлено
- ✘ Повреждения подвески Выявлено
- ▲ Критические дефекты Требуют внимания

- ▲ **КОРРОЗИЯ** Уверенность 64%
Очаги коррозии на подрамнике и элементах подвески.
- ▲ **РЖАВЧИНА** Уверенность 57%
Поверхностная ржавчина на крепежных элементах и трубках.
- **ЗАГРЯЗНЕНИЕ УЗЛОВ** Уверенность 85%
Загрязнение подрамника, рычагов подвески и элементов трансмиссии.

На момент сканирования выявлены очаги коррозии на подрамнике и элементах подвески, поверхностная ржавчина на крепежных элементах и трубках, а также значительное загрязнение узлов и элементов трансмиссии.

- Антикоррозийная обработка подрамника и элементов подвески
- Очистка и обработка крепежных элементов и трубок
- Очистка узлов и элементов трансмиссии
- Проверка и обслуживание подвески
- Повторное сканирование через 3 месяца
