1. ИДЕНТИФИКАЦИЯ

Гос. номер: **KZ 891 TYA 02** ✔ Проверка подлинности Место сканирования: **Mega Center Almaty**
 Марка / Модель: **Hyundai Santa Fe (TM)** VIN (опционально): **KMHS381BGLU123456**
 Дата и время сканирования: **25.10.2026, 13:44** Пробег (опционально): **161 230 км**

2. ВИЗУАЛЬНЫЙ АНАЛИЗ (НИЖНЯЯ ЧАСТЬ АВТОМОБИЛЯ)

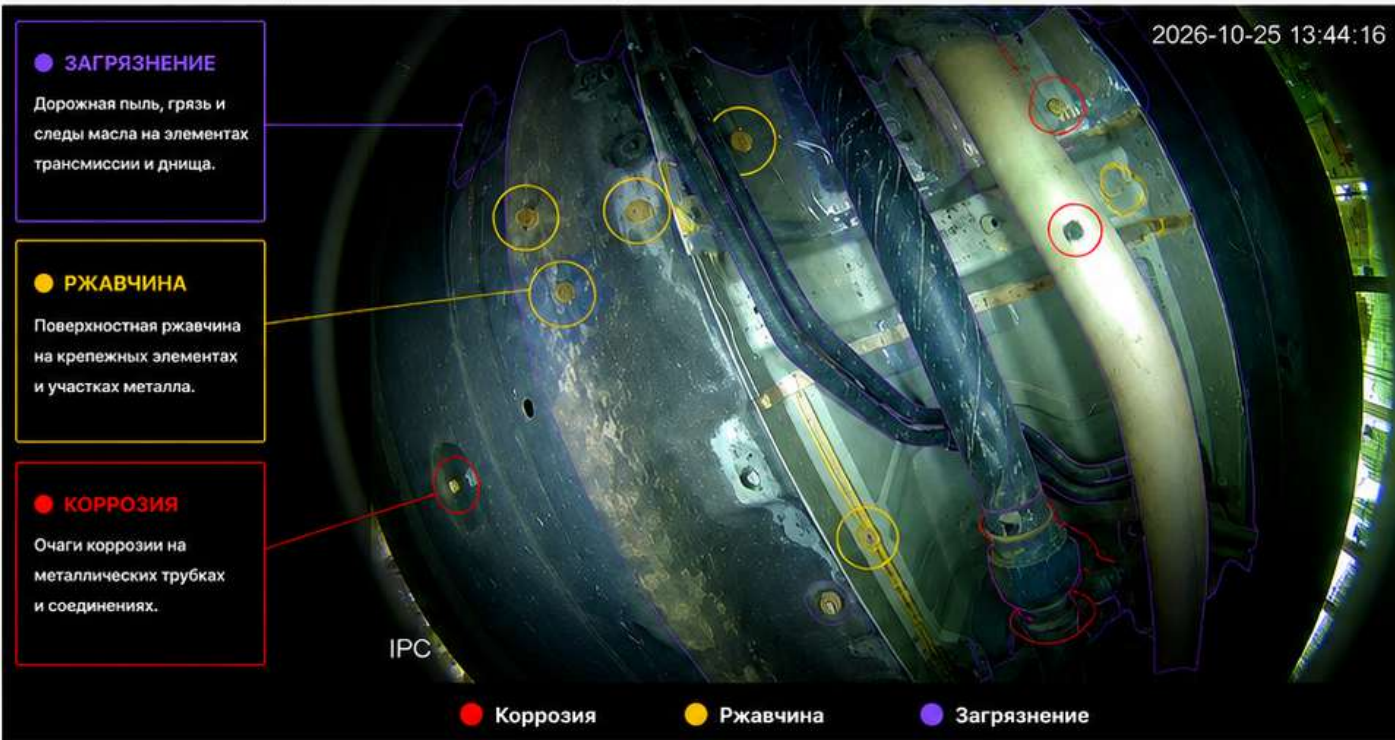
- ✔ Подтекание масла Не выявлено
- Состояние шин Не применимо
- ! Коррозия Выявлено
- ! Ржавчина Выявлено
- 💧 Мокрые / влажные зоны Не выявлено
- ✘ Повреждения подвески Выявлено
- ! Критические дефекты Требуют внимания

- ! **КОРРОЗИЯ** Уверенность 63%
Очаги коррозии на трубках и соединениях.
- ! **РЖАВЧИНА** Уверенность 58%
Поверхностная ржавчина на крепежных элементах и металлических участках.
- 💧 **ЗАГРЯЗНЕНИЕ УЗЛОВ** Уверенность 83%
Загрязнение элементов подвески, трансмиссии и днища.

На момент сканирования выявлены очаги коррозии на трубках и соединениях, поверхностная ржавчина на крепежных элементах, а также значительное загрязнение узлов трансмиссии и днища.

Состояние автомобиля требует внимания.

- Антикоррозийная обработка трубок и соединений
- Очистка и обработка крепежных элементов
- Мойка и очистка узлов трансмиссии и подвески
- Проверка и обслуживание подвески
- Повторное сканирование через 3 месяца
