1. ИДЕНТИФИКАЦИЯ

Гос. номер: KZ 317 MPA 02 ✔ Проверка подлинности Место сканирования: Mega Center Almaty
 Марка / Модель: Hyundai Santa Fe (TM) VIN (опционально): KMHS381BGLU123456
 Дата и время сканирования: 27.10.2026, 14:10:56 Пробег (опционально): 158 740 км

2. ВИЗУАЛЬНЫЙ АНАЛИЗ (НИЖНЯЯ ЧАСТЬ АВТОМОБИЛЯ)

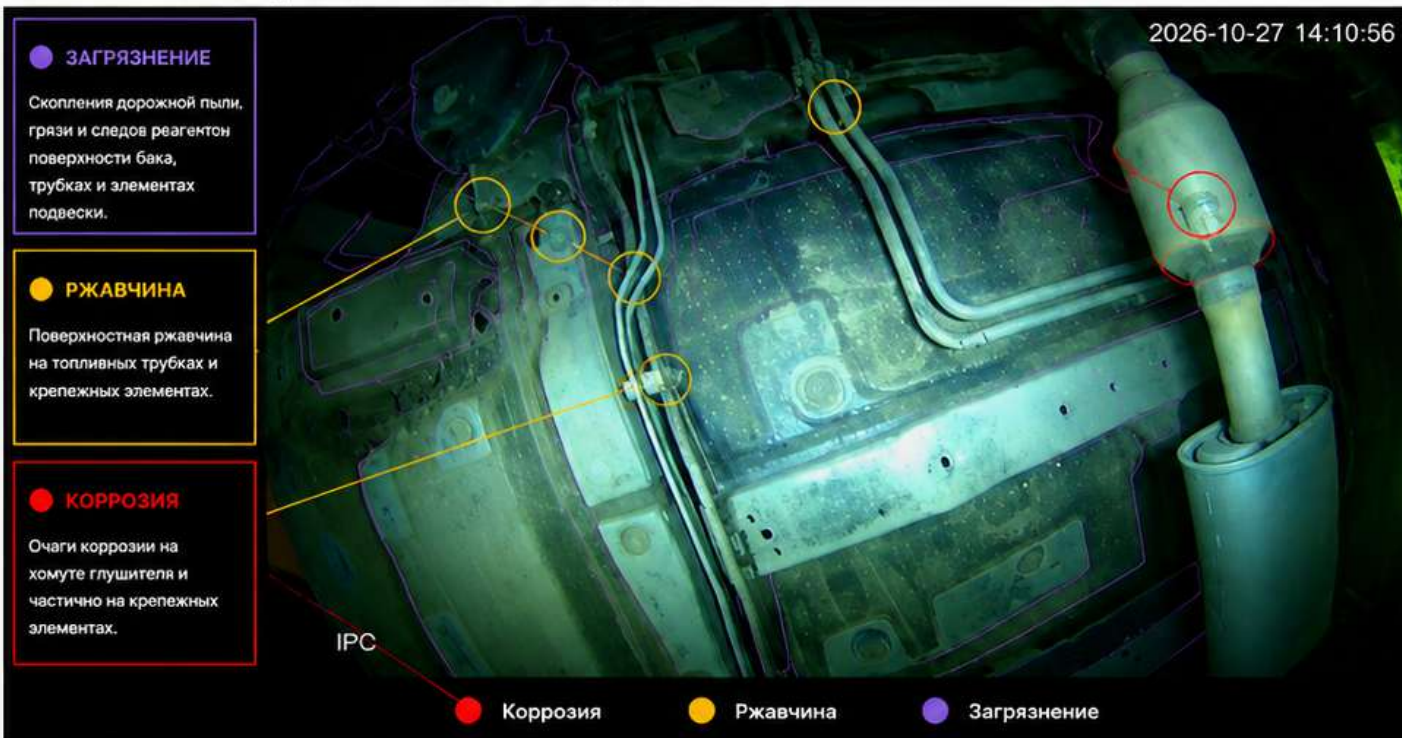
- **ЗАГРЯЗНЕНИЕ**
Скопления дорожной пыли, грязи и следов реагентов поверхности бака, трубках и элементах подвески.
- **РЖАВЧИНА**
Поверхностная ржавчина на топливных трубках и крепежных элементах.
- **КОРРОЗИЯ**
Очаги коррозии на хомуте глушителя и частично на крепежных элементах.

- ! **КОРРОЗИЯ** Уверенность 59%
Очаги коррозии на хомуте глушителя и крепежных элементах.
- ! **РЖАВЧИНА** Уверенность 56%
Поверхностная ржавчина на топливных трубках и крепежных элементах.
- ! **ЗАГРЯЗНЕНИЕ УЗЛОВ** Уверенность 81%
Загрязнение топливного бака, трубок и элементов подвески.

На момент сканирования выявлены очаги коррозии на хомуте глушителя и крепежных элементах, поверхностная ржавчина на топливных трубках, а также значительное загрязнение топливного бака и элементов подвески.

- Обработка антикоррозийным составом хомута глушителя и крепежей
- Очистка и обработка топливных трубок
- Мойка и очистка топливного бака и элементов подвески
- Проверка и обслуживание подвески
- Повторное сканирование через 3 месяца
