1. ИДЕНТИФИКАЦИЯ

Гос. номер: **KZ 516 MDA 02** ✔ Проверка подлинности Место сканирования: **Mega Center Almaty**
 Марка / Модель: **Hyundai Santa Fe (TM)** VIN (опционально): **KMHS381BGLU123456**
 Дата и время сканирования: **28.10.2026, 12:35** Пробег (опционально): **160 980 км**

2. ВИЗУАЛЬНЫЙ АНАЛИЗ (НИЖНЯЯ ЧАСТЬ АВТОМОБИЛЯ)

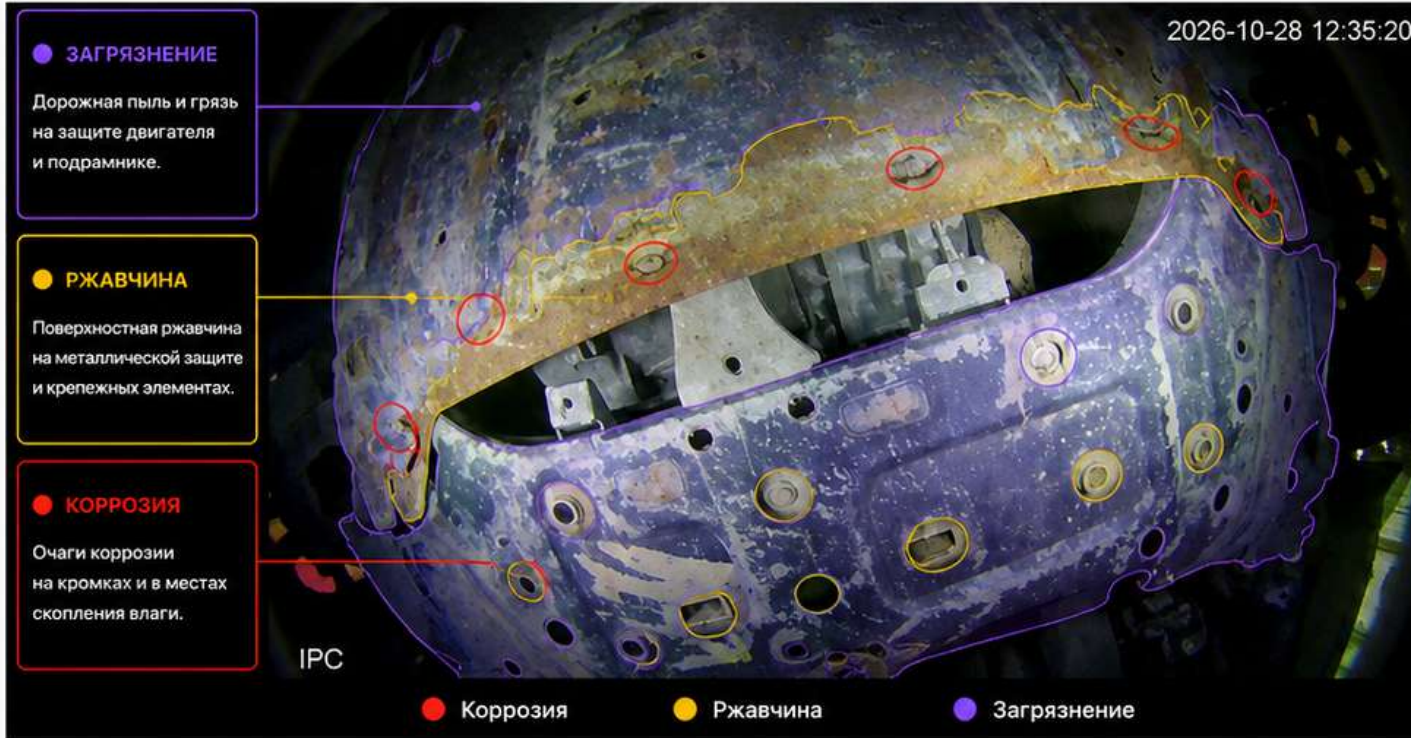
ЗАГРЯЗНЕНИЕ

Дорожная пыль и грязь на защите двигателя и подрамнике.

РЖАВЧИНА

Поверхностная ржавчина на металлической защите и крепежных элементах.

КОРРОЗИЯ

Очаги коррозии на кромках и в местах скопления влаги.

На момент сканирования выявлены очаги коррозии и поверхностная ржавчина на металлических элементах защиты и крепежных деталях, а также значительное загрязнение подрамника и защиты двигателя.

- Антикоррозионная обработка кромок и мест скопления влаги
- Очистка и мойка защиты двигателя и подрамника
- Обработка крепежных элементов
- Проверка и обслуживание подвески
- Повторное сканирование через 3 месяца
