1. ИДЕНТИФИКАЦИЯ

Гос. номер: KZ 824 TZA 02 ✔ Проверка подлинности Место сканирования: Mega Center Almaty
 Марка / Модель: Hyundai Santa Fe (TM) VIN (опционально): KMHS381BGLU123456
 Дата и время сканирования: 29.10.2026, 11:02 Пробег (опционально): 159 210 км

2. ВИЗУАЛЬНЫЙ АНАЛИЗ (НИЖНЯЯ ЧАСТЬ АВТОМОБИЛЯ)

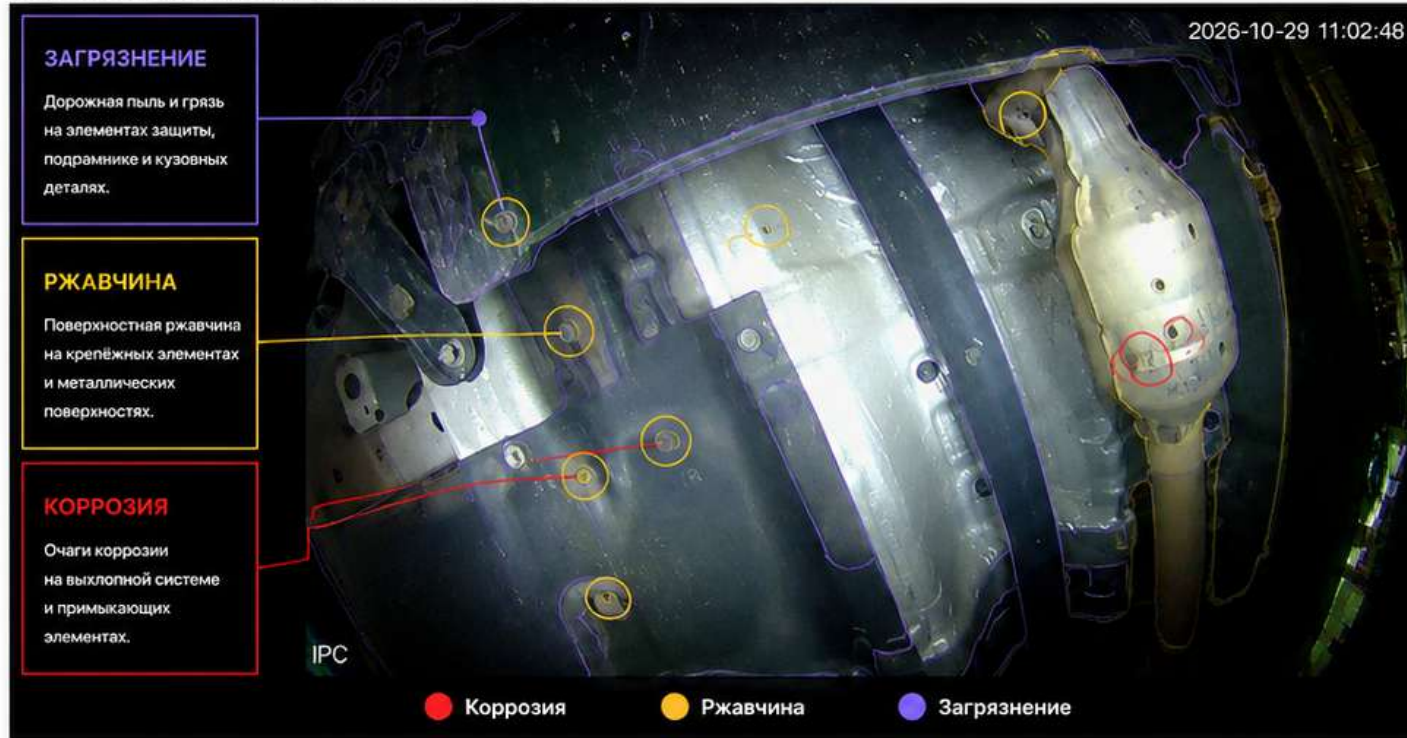
2026-10-29 11:02:48

ЗАГРЯЗНЕНИЕ

Дорожная пыль и грязь на элементах защиты, подрамнике и кузовных деталях.

РЖАВЧИНА

Поверхностная ржавчина на крепёжных элементах и металлических поверхностях.

КОРРОЗИЯ

Очаги коррозии на выхлопной системе и примыкающих элементах.

- ! **КОРРОЗИЯ** Уверенность 62%
Очаги коррозии на выхлопной системе и примыкающих элементах. -----
- ! **РЖАВЧИНА** Уверенность 57%
Поверхностная ржавчина на крепёжных элементах и металлических поверхностях. -----
- **ЗАГРЯЗНЕНИЕ УЗЛОВ** Уверенность 83%
Загрязнение элементов защиты, подрамника и кузовных деталей. -----

На момент сканирования выявлены очаги коррозии на выхлопной системе и примыкающих элементах, поверхностная ржавчина на крепёжных элементах, а также значительное загрязнение элементов защиты и кузовных деталей.

- Антикоррозийная обработка выхлопной системы и соединений
 - Очистка и обработка крепёжных элементов
 - Мойка и очистка элементов защиты и кузовных деталей
 - Проверка и обслуживание подвески
 - Повторное сканирование через 3 месяца
- Состояние автомобиля требует внимания.**
