1. ИДЕНТИФИКАЦИЯ

Гос. номер: KZ 103 LFA 02 ✔ Проверка подлинности Место сканирования: Mega Center Almaty  
 Марка / Модель: Hyundai Santa Fe (TM) VIN (опционально): KMHS381BGLU123456  
 Дата и время сканирования: 30.10.2026, 10:18 Пробег (опционально): 161 540 км

2. ВИЗУАЛЬНЫЙ АНАЛИЗ (НИЖНЯЯ ЧАСТЬ АВТОМОБИЛЯ)

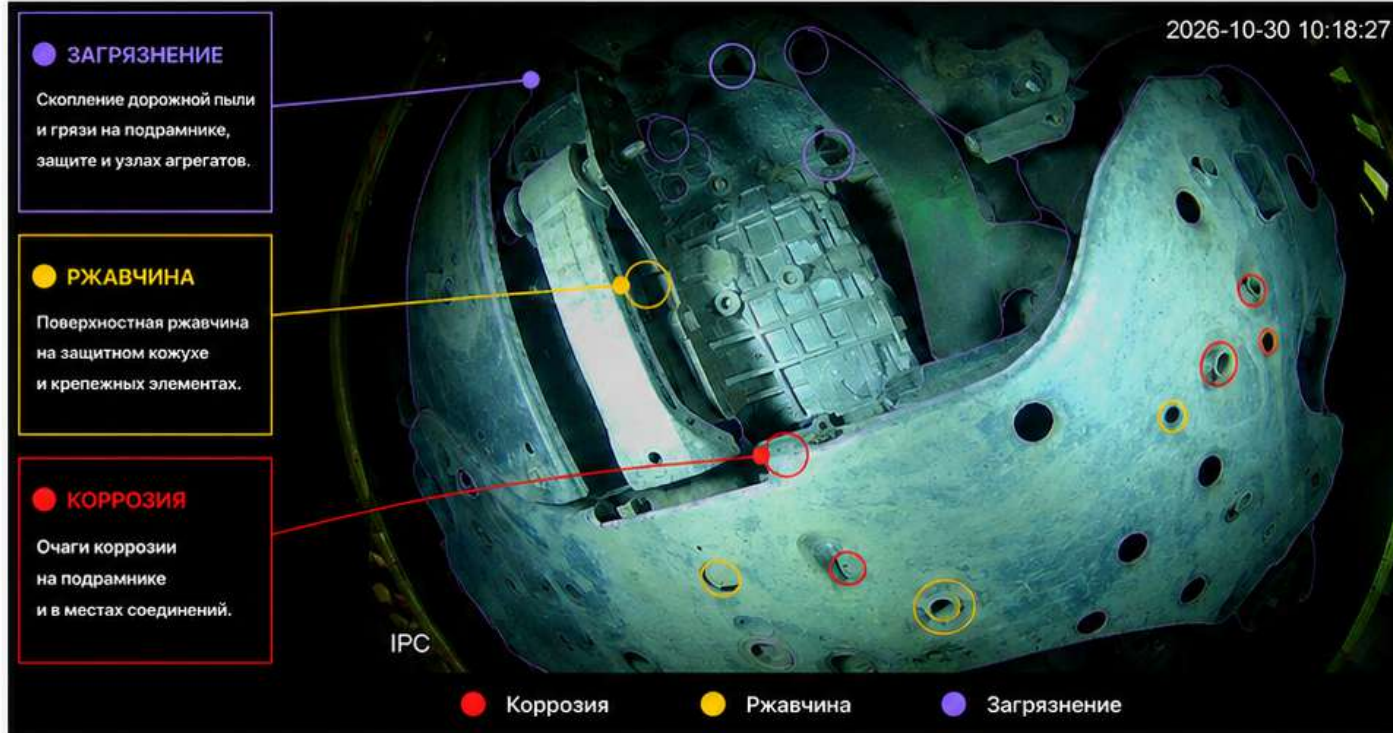
- ! **КОРРОЗИЯ** Уверенность **63%**  
Очаги коррозии на подрамнике и в местах соединений.
- ! **РЖАВЧИНА** Уверенность **58%**  
Поверхностная ржавчина на защитном кожухе и крепежных элементах.
- ! **ЗАГРЯЗНЕНИЕ УЗЛОВ** Уверенность **84%**  
Загрязнение подрамника, агрегатов и защитных элементов.

На момент сканирования выявлены очаги коррозии на подрамнике и в местах соединений, поверхностная ржавчина на защитном кожухе и крепежных элементах, а также значительное загрязнение узлов и агрегатов.

- Антикоррозийная обработка подрамника и соединений
- Очистка и обработка защитного кожуха и крепежных элементов
- Мойка и очистка агрегатов и узлов
- Проверка и обслуживание подвески
- Повторное сканирование через 3 месяца
