**1. ИДЕНТИФИКАЦИЯ**

Гос. номер: **KZ 986 BFA 02** ✔ Проверка подлинности Место сканирования: **Mega Center Almaty**  
 Марка / Модель: **Hyundai Santa Fe (TM)** VIN (опционально): **KMHS381BGLU123456**  
 Дата и время сканирования: **31.10.2026, 09:42** Пробег (опционально): **161 980 км**

**2. ВИЗУАЛЬНЫЙ АНАЛИЗ (НИЖНЯЯ ЧАСТЬ АВТОМОБИЛЯ)**

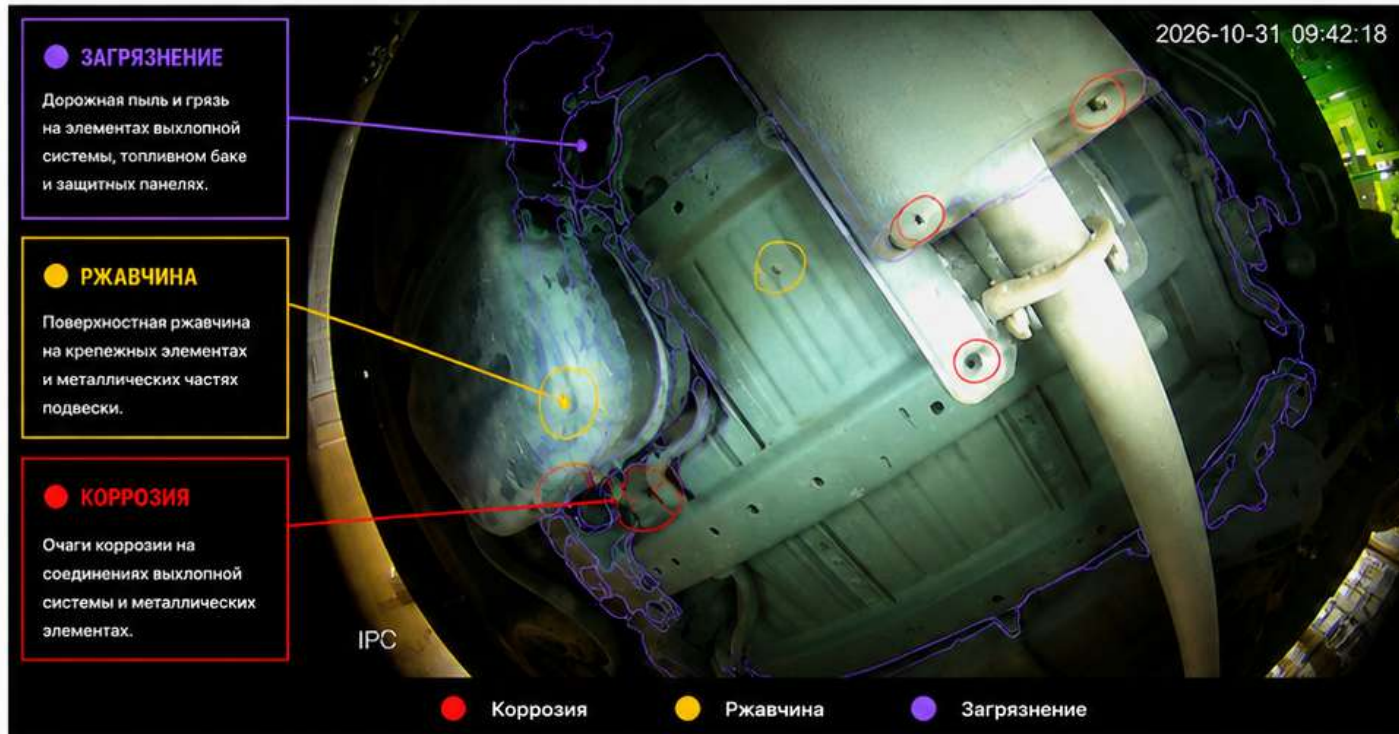
- ! **КОРРОЗИЯ** Уверенность **61%**  
Очаги коррозии на соединениях выхлопной системы.
- ! **РЖАВЧИНА** Уверенность **56%**  
Поверхностная ржавчина на крепежных элементах и металлических частях.
- ! **ЗАГРЯЗНЕНИЕ УЗЛОВ** Уверенность **82%**  
Загрязнение выхлопной системы, топливного бака и защитных панелей.

На момент сканирования выявлены очаги коррозии на соединениях выхлопной системы, поверхностная ржавчина на крепежных элементах, а также значительное загрязнение топливного бака и защитных панелей.

- Антикоррозийная обработка соединений выхлопной системы
- Очистка и обработка крепежных элементов
- Мойка и очистка топливного бака и защитных панелей
- Проверка и обслуживание подвески
- Повторное сканирование через 3 месяца
