Гос. номер: KZ 111 ABC 02 ✔ Проверка подлинности Место сканирования: Mega Center Almaty
 Марка / Модель: Hyundai Santa Fe (TM) VIN (опционально): KMHS381BGLU123456
 Дата и время сканирования: 01.11.2026, 11:27 Пробег (опционально): 162 430 км

2. ВИЗУАЛЬНЫЙ АНАЛИЗ (НИЖНЯЯ ЧАСТЬ АВТОМОБИЛЯ)

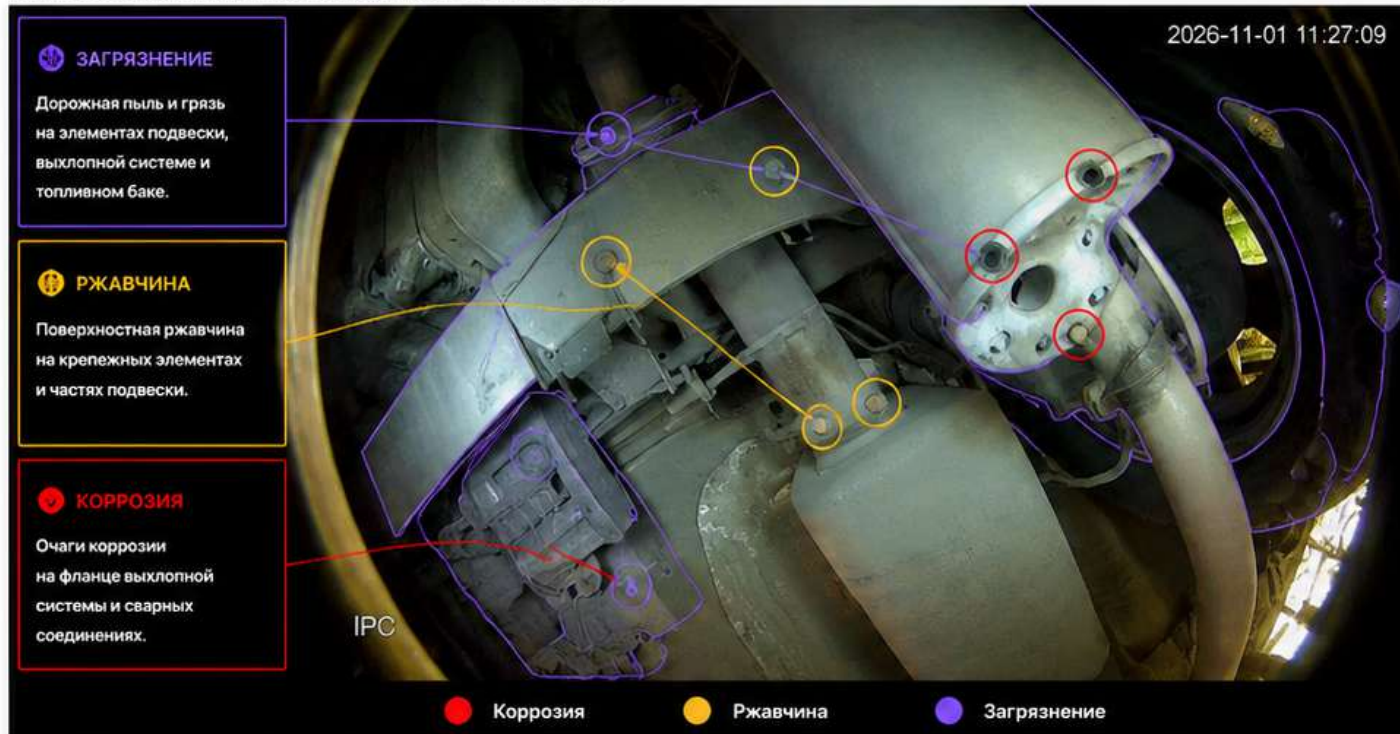
2026-11-01 11:27:09

- ЗАГРЯЗНЕНИЕ**
Дорожная пыль и грязь на элементах подвески, выхлопной системе и топливном баке.
- РЖАВЧИНА**
Поверхностная ржавчина на крепежных элементах и частях подвески.
- КОРРОЗИЯ**
Очаги коррозии на фланце выхлопной системы и сварных соединениях.

На момент сканирования выявлены очаги коррозии на выхлопной системе и сварных соединениях, поверхностная ржавчина на элементах подвески и крепежах, а также значительное загрязнение узлов и агрегатов.

- ! **КОРРОЗИЯ** Уверенность 64%
Очаги коррозии на фланце выхлопной системы и сварных соединениях.
- ! **РЖАВЧИНА** Уверенность 58%
Поверхностная ржавчина на крепежах и элементах подвески.
- ! **ЗАГРЯЗНЕНИЕ УЗЛОВ** Уверенность 81%
Загрязнение подвески, топливного бака и выхлопной системы.

- Рекомендуется:
- Антикоррозийная обработка выхлопной системы и сварных соединений
 - Очистка и обработка крепежных элементов подвески
 - Мойка и очистка топливного бака и выхлопной системы
 - Проверка и обслуживание подвески
 - Повторное сканирование через 3 месяца
- Состояние автомобиля требует внимания.**
