1. ИДЕНТИФИКАЦИЯ

Гос. номер: KZ 998 QAZ 02 ✔ Проверка подлинности Место сканирования: Mega Center Almaty
 Марка / Модель: Hyundai Santa Fe (TM) VIN (опционально): KMHS381BGLU123456
 Дата и время сканирования: 02.11.2026, 10:21 Пробег (опционально): 163 280 км

2. ВИЗУАЛЬНЫЙ АНАЛИЗ (НИЖНЯЯ ЧАСТЬ АВТОМОБИЛЯ)

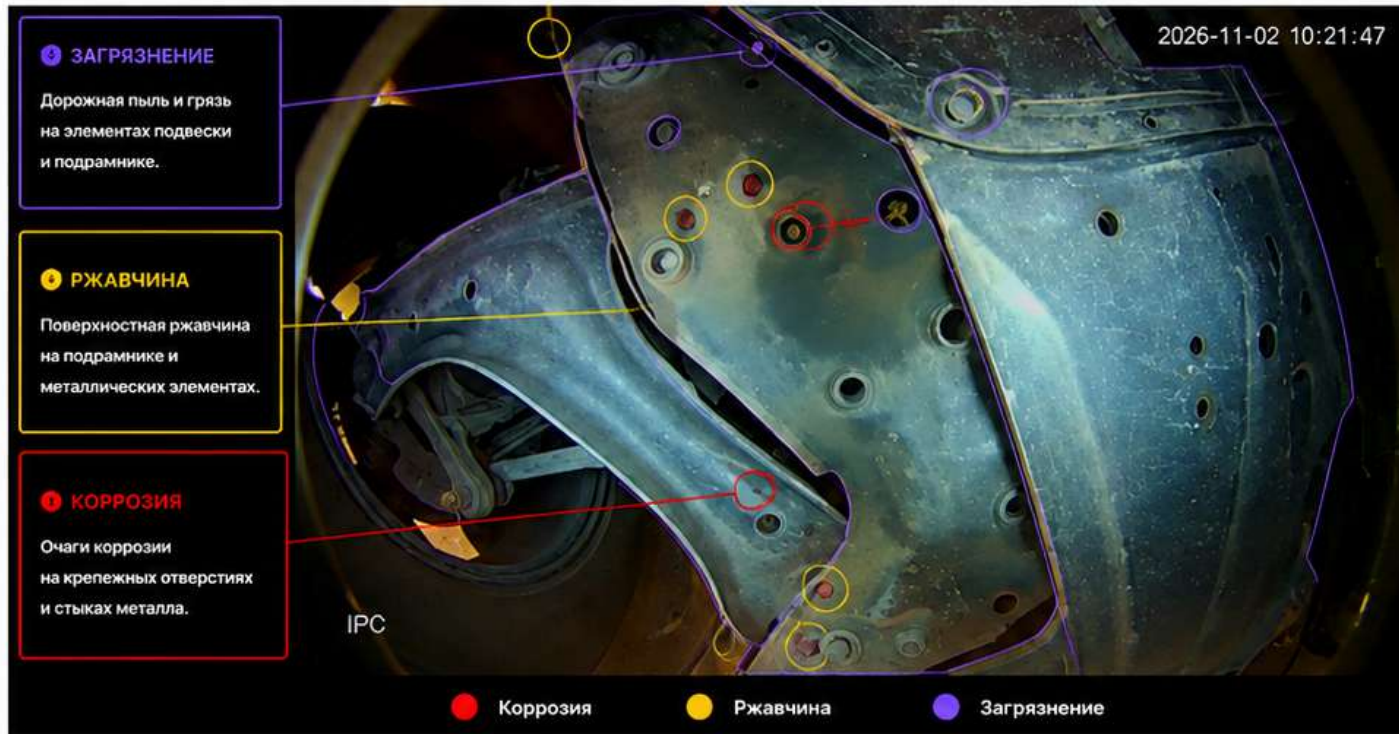
2026-11-02 10:21:47

ЗАГРЯЗНЕНИЕ

Дорожная пыль и грязь на элементах подвески и подрамнике.

РЖАВЧИНА

Поверхностная ржавчина на подрамнике и металлических элементах.

КОРРОЗИЯ

Очаги коррозии на крепежных отверстиях и стыках металла.

На момент сканирования выявлены очаги коррозии на крепежных отверстиях и стыках металла, поверхностная ржавчина на подрамнике и металлических элементах, а также значительное загрязнение узлов подвески и подрамника.

- 🚫 **КОРРОЗИЯ** Уверенность 62%
 Очаги коррозии на крепежных отверстиях и стыках металла.
- ▲ **РЖАВЧИНА** Уверенность 57%
 Поверхностная ржавчина на подрамнике и металлических элементах.
- 💧 **ЗАГРЯЗНЕНИЕ УЗЛОВ** Уверенность 83%
 Загрязнение элементов подвески и подрамника дорожной пылью и грязью.

- Антикоррозийная обработка мест коррозии и стыков металла
- Очистка и обработка ржавых поверхностей
- Мойка и очистка узлов подвески и подрамника
- Проверка и обслуживание подвески
- Повторное сканирование через 3 месяца
