**1. ИДЕНТИФИКАЦИЯ**

Гос. номер: KZ 256 LDA 02 ✔ Проверка подлинности Место сканирования: Mega Center Almaty  
 Марка / Модель: Hyundai Santa Fe (TM) VIN (опционально): KMHS381BGLU123456  
 Дата и время сканирования: 16.11.2026, 10:45 Пробег (опционально): 164 750 км

**2. ВИЗУАЛЬНЫЙ АНАЛИЗ (НИЖНЯЯ ЧАСТЬ АВТОМОБИЛЯ)**

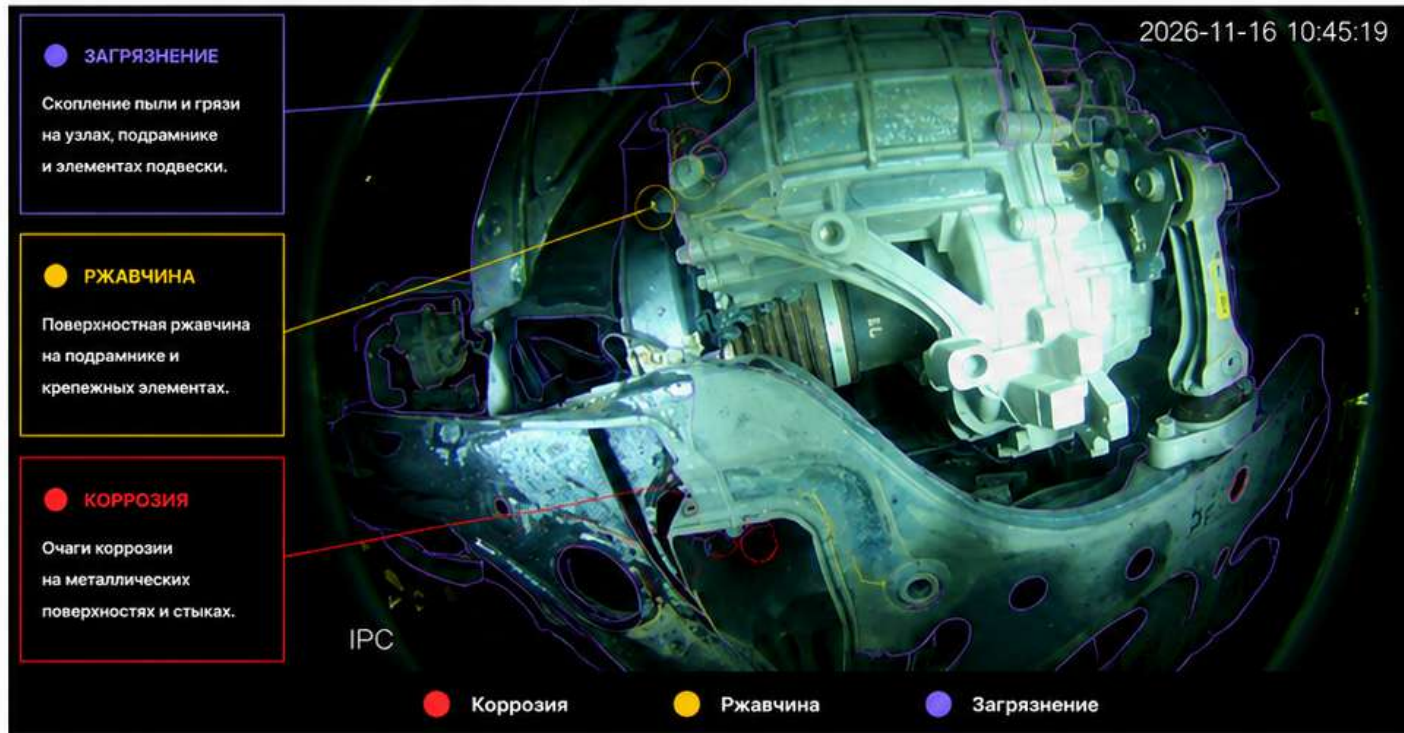
2026-11-16 10:45:19

**ЗАГРЯЗНЕНИЕ**

Скопление пыли и грязи на узлах, подрамнике и элементах подвески.

**РЖАВЧИНА**

Поверхностная ржавчина на подрамнике и крепежных элементах.

**КОРРОЗИЯ**

Очаги коррозии на металлических поверхностях и стыках.

На момент сканирования выявлены очаги коррозии на металлических поверхностях и стыках, поверхностная ржавчина на подрамнике и крепежных элементах, а также значительное загрязнение узлов подвески и элементов трансмиссии.

- **КОРРОЗИЯ** Уверенность 63%  
Очаги коррозии на металлических поверхностях и стыках.
- ▲ **РЖАВЧИНА** Уверенность 57%  
Поверхностная ржавчина на подрамнике и крепежных элементах.
- **ЗАГРЯЗНЕНИЕ УЗЛОВ** Уверенность 83%  
Загрязнение узлов подвески, подрамника и элементов трансмиссии.

- Антикоррозийная обработка поражённых участков
- Очистка и обработка подрамника и крепежных элементов
- Мойка и очистка узлов подвески и трансмиссии
- Проверка и обслуживание подвески
- Повторное сканирование через 3 месяца
