1. ИДЕНТИФИКАЦИЯ

Гос. номер: **KZ 777 ABC 02** ✔ Проверка подлинности Место сканирования: Mega Center Almaty
 Марка / Модель: **Hyundai Santa Fe (TM)** VIN (опционально): KMHS381BGLU123456
 Дата и время сканирования: **25.11.2026, 14:28** Пробег (опционально): 168 540 км

2. ВИЗУАЛЬНЫЙ АНАЛИЗ (НИЖНЯЯ ЧАСТЬ АВТОМОБИЛЯ)

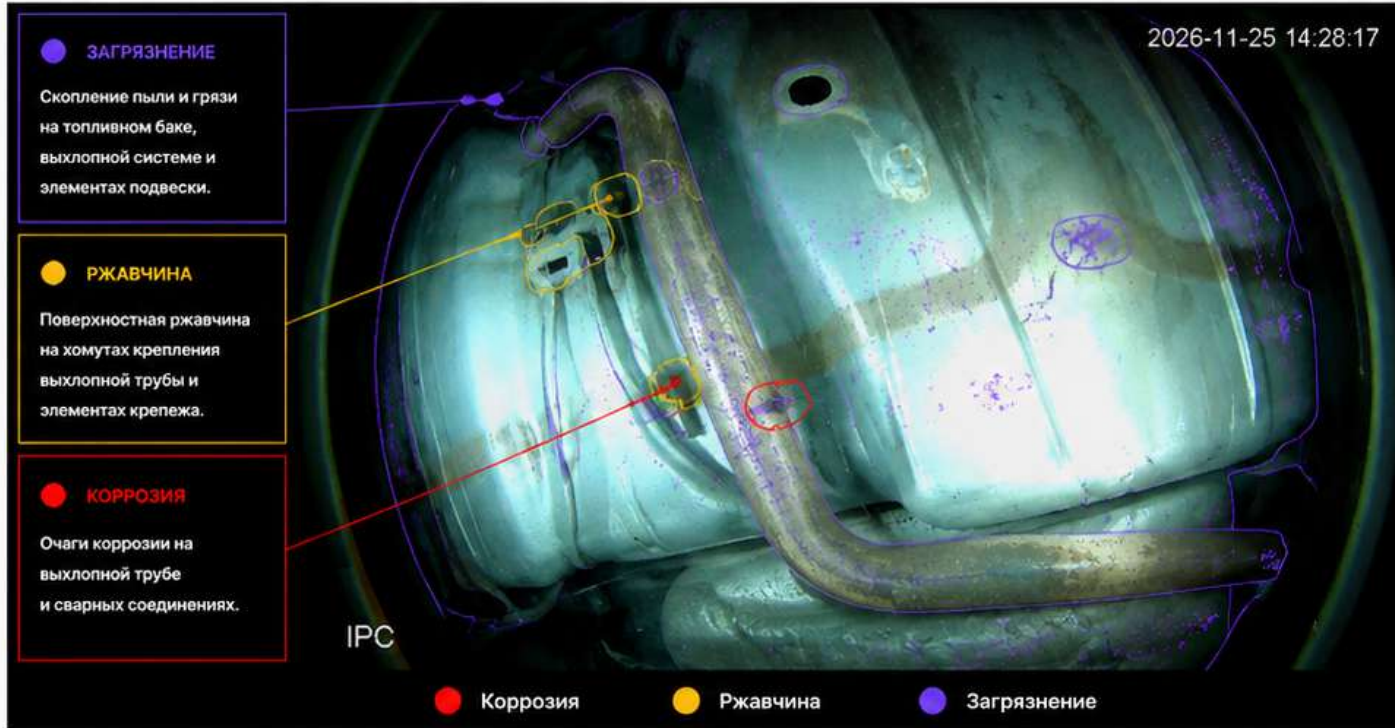
- ! **КОРРОЗИЯ** Уверенность
Очаги коррозии на выхлопной трубе и сварных соединениях. 63%
- ! **РЖАВЧИНА** Уверенность
Поверхностная ржавчина на хомутах крепления и элементах крепежа. 58%
- ! **ЗАГРЯЗНЕНИЕ УЗЛОВ** Уверенность
Выраженное загрязнение топливного бака, выхлопной системы и элементов подвески. 81%

На момент сканирования выявлены очаги коррозии на выхлопной трубе и сварных соединениях, поверхностная ржавчина на хомутах крепления и элементах крепежа, а также значительное загрязнение топливного бака, выхлопной системы и элементов подвески.

- Антикоррозийная обработка поврежденных участков
- Очистка и обработка ржавых крепежных элементов
- Мойка и очистка топливного бака и выхлопной системы
- Проверка и обслуживание подвески
- Повторное сканирование через 3 месяца
