1. ИДЕНТИФИКАЦИЯ

Гос. номер: KZ 333 LAA 02 ✔ Проверка подлинности Место сканирования: Mega Center Almaty
 Марка / Модель: Hyundai Santa Fe (TM) VIN (опционально): KMHS381BGLU123456
 Дата и время сканирования: 29.11.2026, 14:14:00 Пробег (опционально): 171 250 км

2. ВИЗУАЛЬНЫЙ АНАЛИЗ (НИЖНЯЯ ЧАСТЬ АВТОМОБИЛЯ)

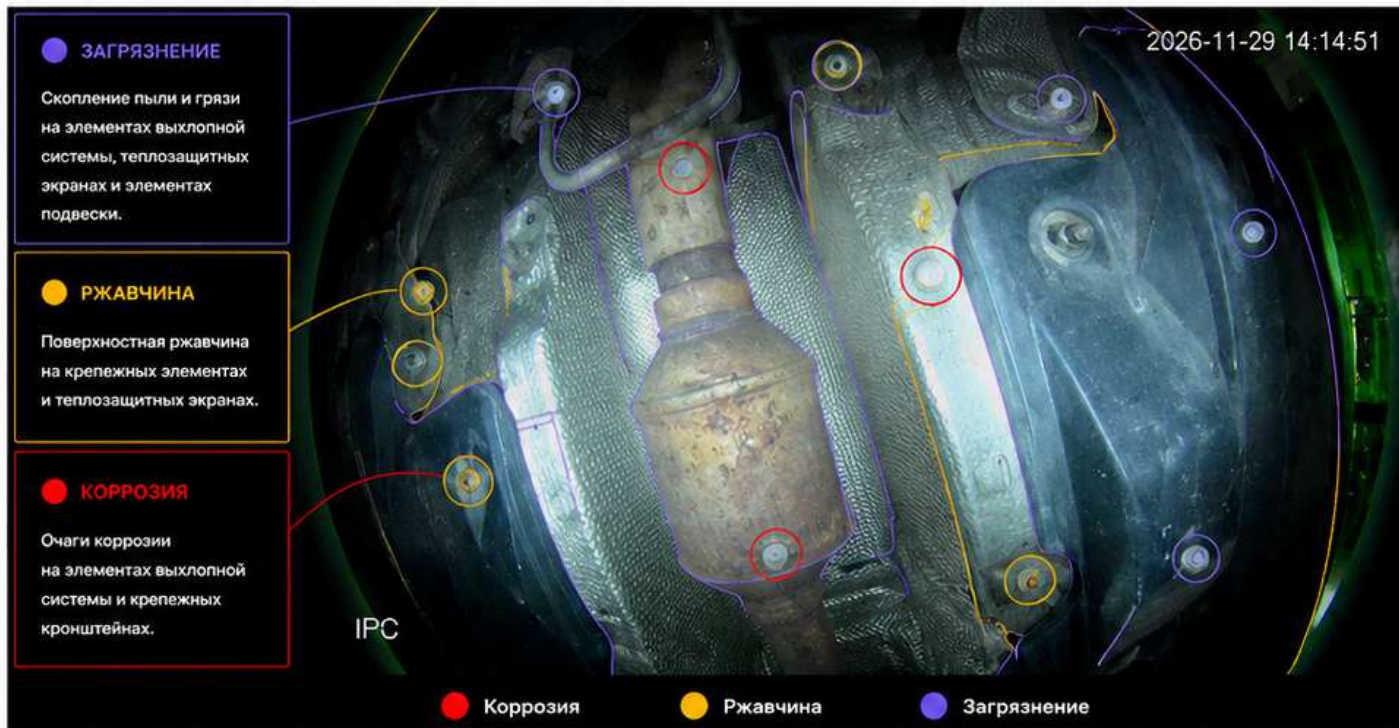
- ✔ Подтекание масла Не выявлено
- ⊖ Состояние шин Не применимо
- Коррозия Выявлено
- ⚠ Ржавчина Выявлено
- 💧 Мокрые / влажные зоны Не выявлено
- ✘ Повреждения подвески Выявлено
- ⚠ Критические дефекты Требуют внимания

- **КОРРОЗИЯ** Уверенность 61%
Очаги коррозии на элементах выхлопной системы и крепежных кронштейнах.
- ⚠ **РЖАВЧИНА** Уверенность 57%
Поверхностная ржавчина на крепежных элементах и теплозащитных экранах.
- 💧 **ЗАГРЯЗНЕНИЕ УЗЛОВ** Уверенность 84%
Скопление пыли и грязи на элементах выхлопной системы и подвески.

На момент сканирования выявлены очаги коррозии на элементах выхлопной системы и крепежных кронштейнах, поверхностная ржавчина на крепежных элементах и теплозащитных экранах, а также значительное загрязнение элементов выхлопной системы и подвески.

- Рекомендуется:**
- Антикоррозийная обработка пораженных участков
 - Очистка и обработка крепежных элементов
 - Мойка и очистка выхлопной системы и подвески
 - Проверка креплений и кронштейнов на прочность
 - Повторное сканирование через 3 месяца
