1. ИДЕНТИФИКАЦИЯ

Гос. номер: KZ 567 YUA 02 ✔ Проверка подлинности Место сканирования: Mega Center Almaty
 Марка / Модель: Hyundai Santa Fe (TM) VIN (опционально): KMHS381BGLU123456
 Дата и время сканирования: 28.11.2026, 15:57 Пробег (опционально): 170 310 км

2. ВИЗУАЛЬНЫЙ АНАЛИЗ (НИЖНЯЯ ЧАСТЬ АВТОМОБИЛЯ)

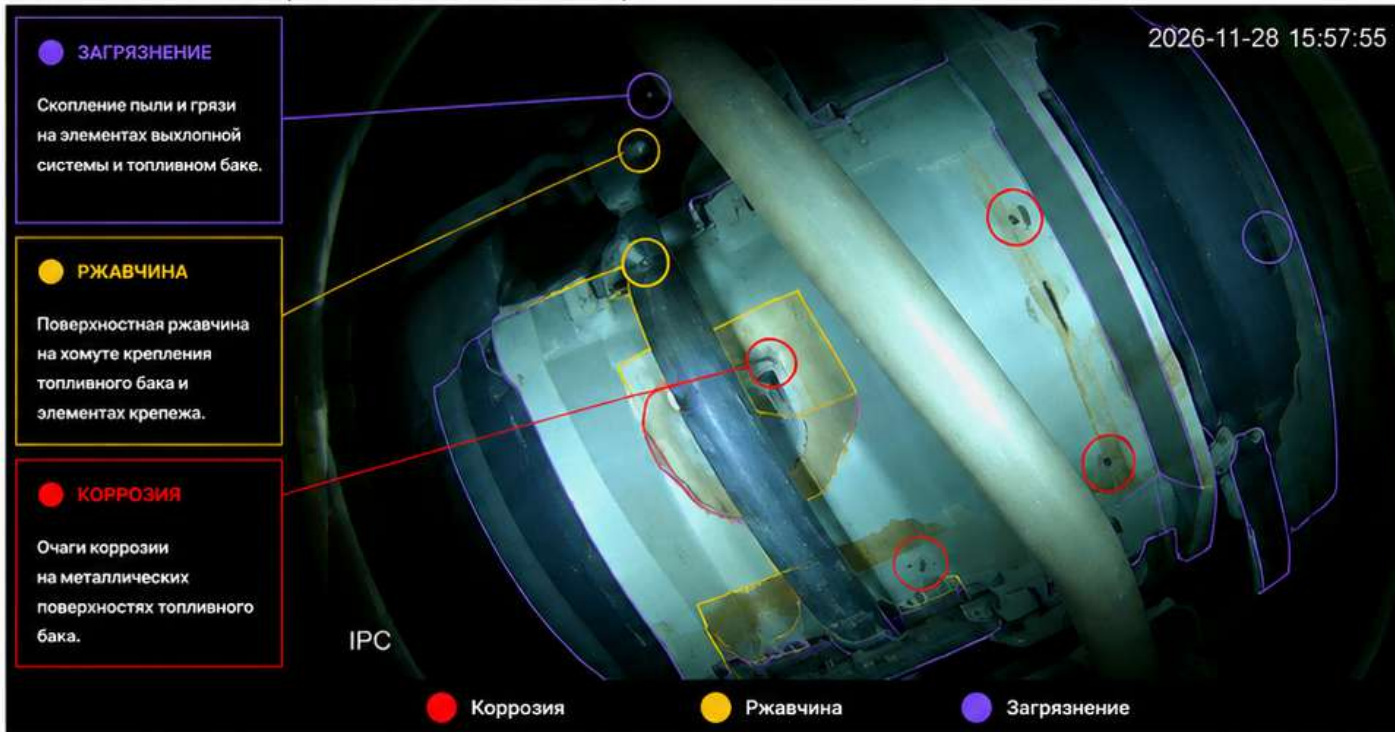
ЗАГРЯЗНЕНИЕ

Скопление пыли и грязи на элементах выхлопной системы и топливном баке.

РЖАВЧИНА

Поверхностная ржавчина на хомуте крепления топливного бака и элементах крепежа.

КОРРОЗИЯ

Очаги коррозии на металлических поверхностях топливного бака.

- **КОРРОЗИЯ** Уверенность 62%
 Очаги коррозии на металлических поверхностях топливного бака. -----
- ⚠ **РЖАВЧИНА** Уверенность 56%
 Поверхностная ржавчина на хомуте крепления бака и элементах крепежа. -----
- 💧 **ЗАГРЯЗНЕНИЕ УЗЛОВ** Уверенность 83%
 Скопление грязи и пыли на выхлопной трубе и топливном баке. -----

На момент сканирования выявлены очаги коррозии на топливном баке, поверхностная ржавчина на хомуте крепления и элементах крепежа, а также значительное загрязнение выхлопной трубы и топливного бака.

- Антикоррозийная обработка поражённых участков
- Очистка и обработка хомута крепления и крепежных элементов
- Мойка и очистка выхлопной трубы и топливного бака
- Проверка топливной системы на герметичность
- Повторное сканирование через 3 месяца
