Гос. номер: KZ 777 BCD 02 ✔ Проверка подлинности Место сканирования: Mega Center Almaty
 Марка / Модель: Hyundai Santa Fe (TM) VIN (опционально): KMHS381BGLU123456
 Дата и время сканирования: 01.12.2026, 15:27 Пробег (опционально): 173 980 км

2. ВИЗУАЛЬНЫЙ АНАЛИЗ (НИЖНЯЯ ЧАСТЬ АВТОМОБИЛЯ)

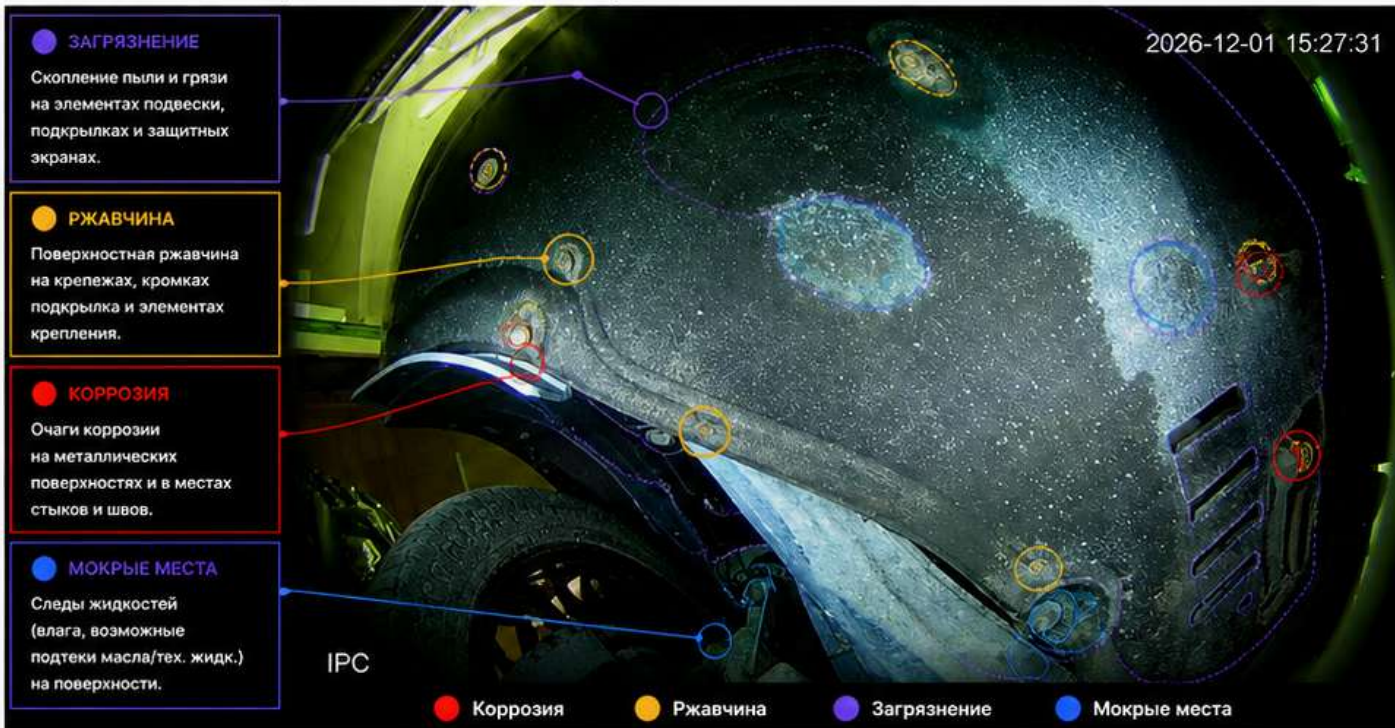
- ✔ Подтекание масла Не выявлено
- ⊖ Состояние шин Не применимо
- ⊖ Коррозия Выявлено
- ⚠ Ржавчина Выявлено
- 💧 Мокрые / влажные зоны Выявлено
- ✘ Повреждения подвески Выявлено
- ⚠ Критические дефекты Требуют внимания

- ⊖ **КОРРОЗИЯ** Уверенность **61%**
Очаги коррозии на металлических поверхностях и в местах стыков.
- ⚠ **РЖАВЧИНА** Уверенность **56%**
Поверхностная ржавчина на крепежах и кромках защитных элементов.
- 💧 **ЗАГРЯЗНЕНИЕ УЗЛОВ** Уверенность **79%**
Скопление пыли и грязи на подкрылках и элементах подвески.
- 💧 **МОКРЫЕ МЕСТА** Уверенность **68%**
Выявлены следы влаги и возможные подтеки технических жидкостей.

На момент сканирования выявлены очаги коррозии на металлических поверхностях и стыках, поверхностная ржавчина на крепежных элементах и кромках, скопление пыли и грязи на узлах подвески и подкрылках, а также следы влаги и возможные подтеки технических жидкостей.

- Антикоррозийная обработка пораженных участков
- Очистка и мойка подкрылков и элементов подвески
- Проверка герметичности узлов и соединений на наличие течей
- Контроль состояния защитных экранов и креплений
- Повторное сканирование через 3 месяца
