1. ИДЕНТИФИКАЦИЯ

Гос. номер: KZ 121 ABC 02 ✔ Проверка подлинности Место сканирования: Mega Center Almaty
 Марка / Модель: Hyundai Santa Fe (TM) VIN (опционально): KMHS381BGLU123456
 Дата и время сканирования: 03.12.2026, 19:00 Пробег (опционально): 174 810 км

2. ВИЗУАЛЬНЫЙ АНАЛИЗ (НИЖНЯЯ ЧАСТЬ АВТОМОБИЛЯ)

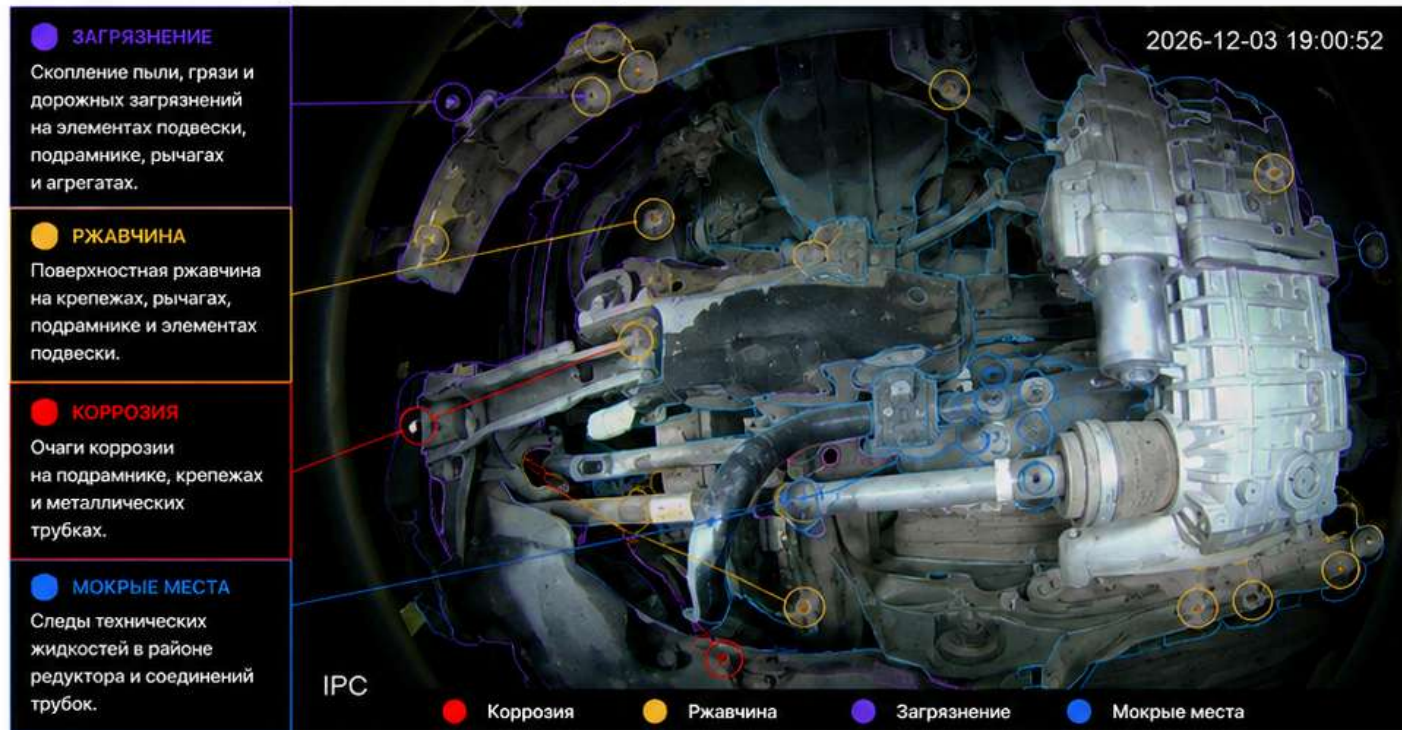
ЗАГРЯЗНЕНИЕ

Скопление пыли, грязи и дорожных загрязнений на элементах подвески, подрамнике, рычагах и агрегатах.

РЖАВЧИНА

Поверхностная ржавчина на крепежах, рычагах, подрамнике и элементах подвески.

КОРРОЗИЯ

Очаги коррозии на подрамнике, крепежах и металлических трубках.

МОКРЫЕ МЕСТА

Следы технических жидкостей в районе редуктора и соединений трубок.

На момент сканирования выявлены очаги коррозии на подрамнике, крепежах и металлических трубках, поверхностная ржавчина на рычагах и элементах подвески, значительное загрязнение узлов и агрегатов, а также следы технических жидкостей в районе редуктора и соединений трубопроводов.

- Антикоррозийная обработка пораженных участков
- Очистка и мойка элементов подвески и агрегатов
- Проверка герметичности и устранение течей технических жидкостей
- Контроль состояния крепежей и соединений
- Повторное сканирование через 3 месяца
