**1. ИДЕНТИФИКАЦИЯ**

Гос. номер: KZ 909 BCD 02 ✔ Проверка подлинности Место сканирования: Mega Center Almaty  
 Марка / Модель: Hyundai Santa Fe (TM) VIN (опционально): KMHS381BGLU123456  
 Дата и время сканирования: 05.12.2026, 16:17 Пробег (опционально): 175 560 км

**2. ВИЗУАЛЬНЫЙ АНАЛИЗ (НИЖНЯЯ ЧАСТЬ АВТОМОБИЛЯ)**

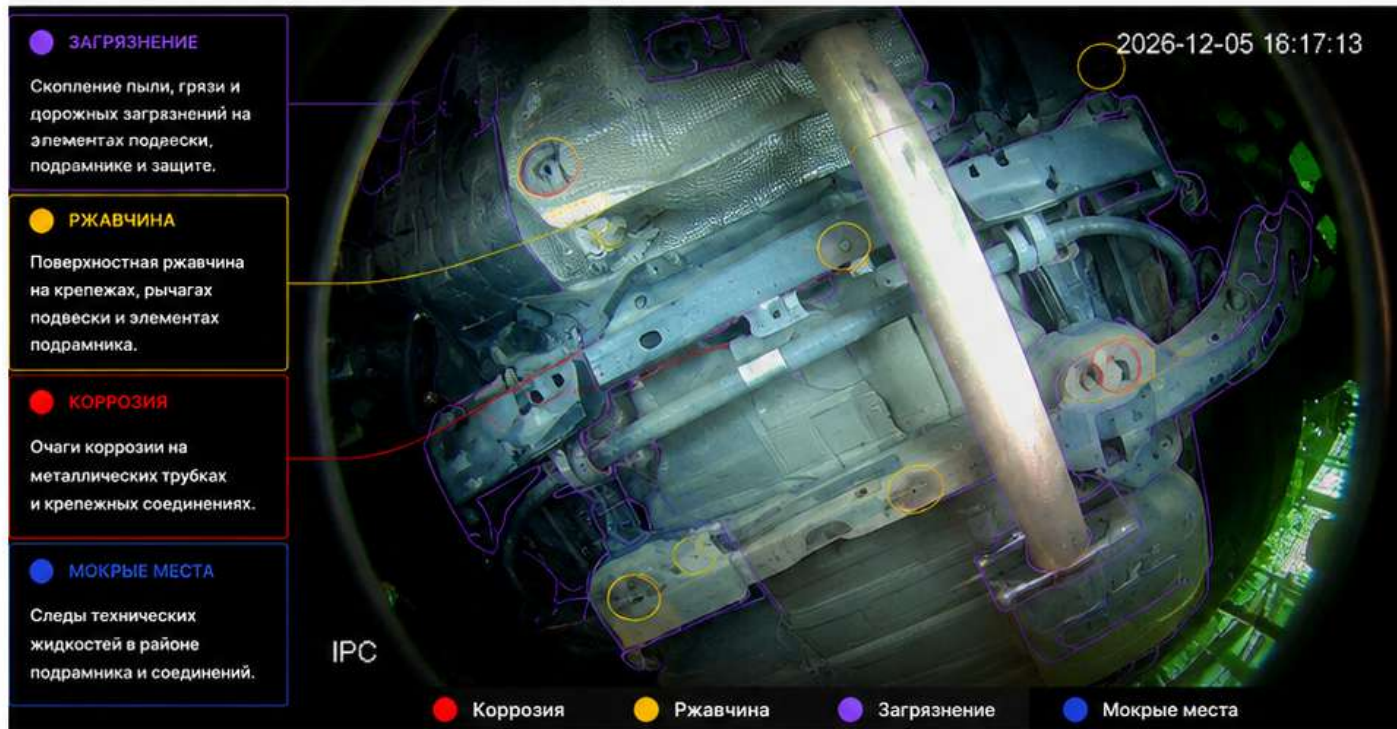
- **КОРРОЗИЯ** Уверенность 62%  
Очаги коррозии на металлических трубках и крепежных соединениях.
- ▲ **РЖАВЧИНА** Уверенность 57%  
Поверхностная ржавчина на рычагах подвески и элементах подрамника.
- **ЗАГРЯЗНЕНИЕ УЗЛОВ** Уверенность 80%  
Скопление пыли и грязи на подрамнике, элементах подвески и защите.
- **МОКРЫЕ МЕСТА** Уверенность 69%  
Выявлены следы технических жидкостей в соединениях и на подрамнике.

На момент сканирования выявлены очаги коррозии на металлических трубках и крепежных соединениях, поверхностная ржавчина на элементах подвески и подрамника, значительное загрязнение узлов и агрегатов, а также следы технических жидкостей в соединениях.

- Антикоррозийная обработка поражённых участков
- Очистка и мойка подрамника и элементов подвески
- Проверка и подтяжка всех крепежных соединений
- Контроль состояния технических жидкостей и устранение течей
- Повторное сканирование через 3 месяца
