1. ИДЕНТИФИКАЦИЯ

Гос. номер: KZ 404 DEF 02 ✔ Проверка подлинности Место сканирования: Mega Center Almaty
 Марка / Модель: Hyundai Santa Fe (TM) VIN (опционально): KMHS381BGLU123456
 Дата и время сканирования: 06.12.2026, 10:45 Пробег (опционально): 176 350 км

2. ВИЗУАЛЬНЫЙ АНАЛИЗ (НИЖНЯЯ ЧАСТЬ АВТОМОБИЛЯ)

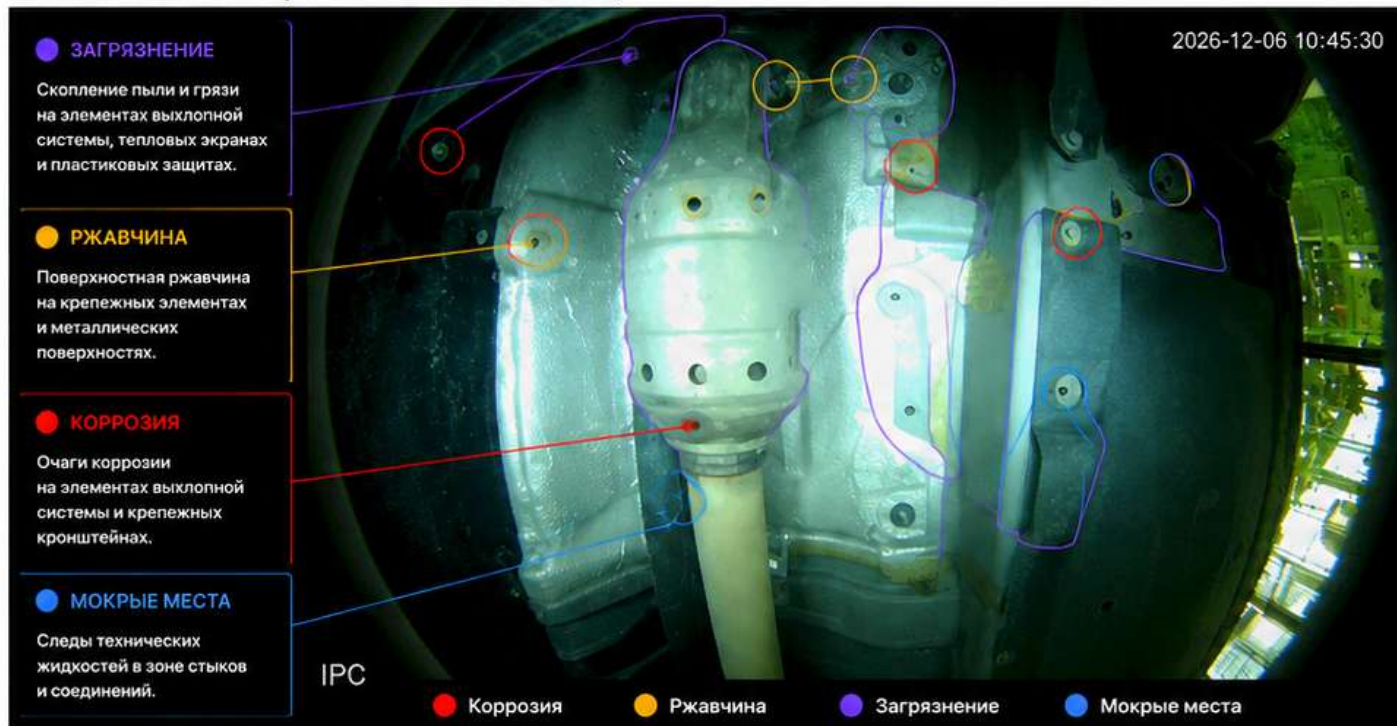
ЗАГРЯЗНЕНИЕ

Скопление пыли и грязи на элементах выхлопной системы, тепловых экранах и пластиковых защитах.

РЖАВЧИНА

Поверхностная ржавчина на крепежных элементах и металлических поверхностях.

КОРРОЗИЯ

Очаги коррозии на элементах выхлопной системы и крепежных кронштейнах.

МОКРЫЕ МЕСТА

Следы технических жидкостей в зоне стыков и соединений.

На момент сканирования выявлены очаги коррозии на элементах выхлопной системы и крепежных кронштейнах, поверхностная ржавчина на крепежных элементах и металлических поверхностях, следы технических жидкостей в районе стыков и соединений, а также значительное загрязнение узлов и защит.

- **КОРРОЗИЯ** Уверенность 60%
Очаги коррозии на элементах выхлопной системы и крепежных кронштейнах.
- ▲ **РЖАВЧИНА** Уверенность 55%
Поверхностная ржавчина на крепежных элементах и металлических поверхностях.
- **ЗАГРЯЗНЕНИЕ УЗЛОВ** Уверенность 78%
Скопление пыли и грязи на элементах выхлопной системы и защитах.
- **МОКРЫЕ МЕСТА** Уверенность 65%
Выявлены следы технических жидкостей в районе стыков и соединений.

- Антикоррозийная обработка пораженных участков
- Очистка и мойка элементов выхлопной системы и защит
- Проверка герметичности соединений и устранение течей
- Контроль состояния крепежных элементов и кронштейнов
- Повторное сканирование через 3 месяца
