1. ИДЕНТИФИКАЦИЯ

Гос. номер: KZ 888 XYZ 02 ✔ Проверка подлинности Место сканирования: Mega Center Almaty
 Марка / Модель: Hyundai Santa Fe (TM) VIN (опционально): KMHS381BGLU123456
 Дата и время сканирования: 08.12.2026, 15:04 Пробег (опционально): 178 920 км

2. ВИЗУАЛЬНЫЙ АНАЛИЗ (НИЖНЯЯ ЧАСТЬ АВТОМОБИЛЯ)

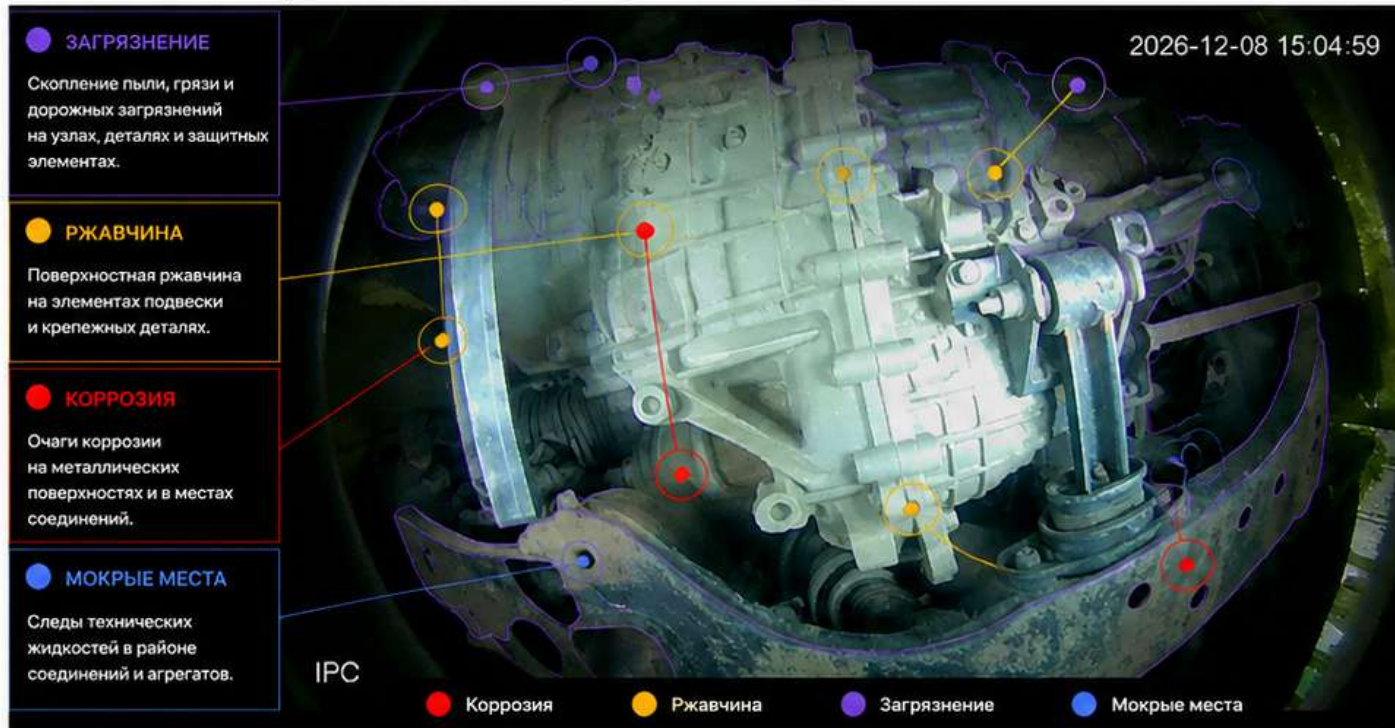
- ✔ Подтекание масла Не выявлено
- Состояние шин Не применимо
- Коррозия Выявлено
- ▲ Ржавчина Выявлено
- 💧 Мокрые / влажные зоны Выявлено
- ✘ Повреждения подвески Не выявлено
- ▲ Критические дефекты Требуют внимания

- **КОРРОЗИЯ** Уверенность 62%
Очаги коррозии на металлических поверхностях и в местах соединений.
- ▲ **РЖАВЧИНА** Уверенность 55%
Поверхностная ржавчина на элементах подвески и крепежных деталях.
- **ЗАГРЯЗНЕНИЕ УЗЛОВ** Уверенность 78%
Скопление пыли и грязи на узлах, агрегатах и защитных элементах.
- 💧 **МОКРЫЕ МЕСТА** Уверенность 64%
Следы технических жидкостей в местах соединений и на агрегатах.

На момент сканирования выявлены очаги коррозии в местах соединений, поверхностная ржавчина на элементах подвески и крепежных деталях, скопление грязи и пыли на узлах и агрегатах, а также следы технических жидкостей в местах соединений и на агрегатах.

- Рекомендуется:
- Антикоррозийная обработка пораженных участков
 - Очистка узлов и агрегатов от загрязнений
 - Проверка герметичности соединений и устранение течей
 - Контроль состояния крепежных элементов
 - Повторное сканирование через 3 месяца
