1. ИДЕНТИФИКАЦИЯ

Гос. номер: KZ 777 ABC 02 ✔ Проверка подлинности Место сканирования: Mega Center Almaty
 Марка / Модель: Hyundai Santa Fe (TM) VIN (опционально): KMHS381BGLU123456
 Дата и время сканирования: 10.12.2026, 16:12 Пробег (опционально): 180 420 км

2. ВИЗУАЛЬНЫЙ АНАЛИЗ (НИЖНЯЯ ЧАСТЬ АВТОМОБИЛЯ)

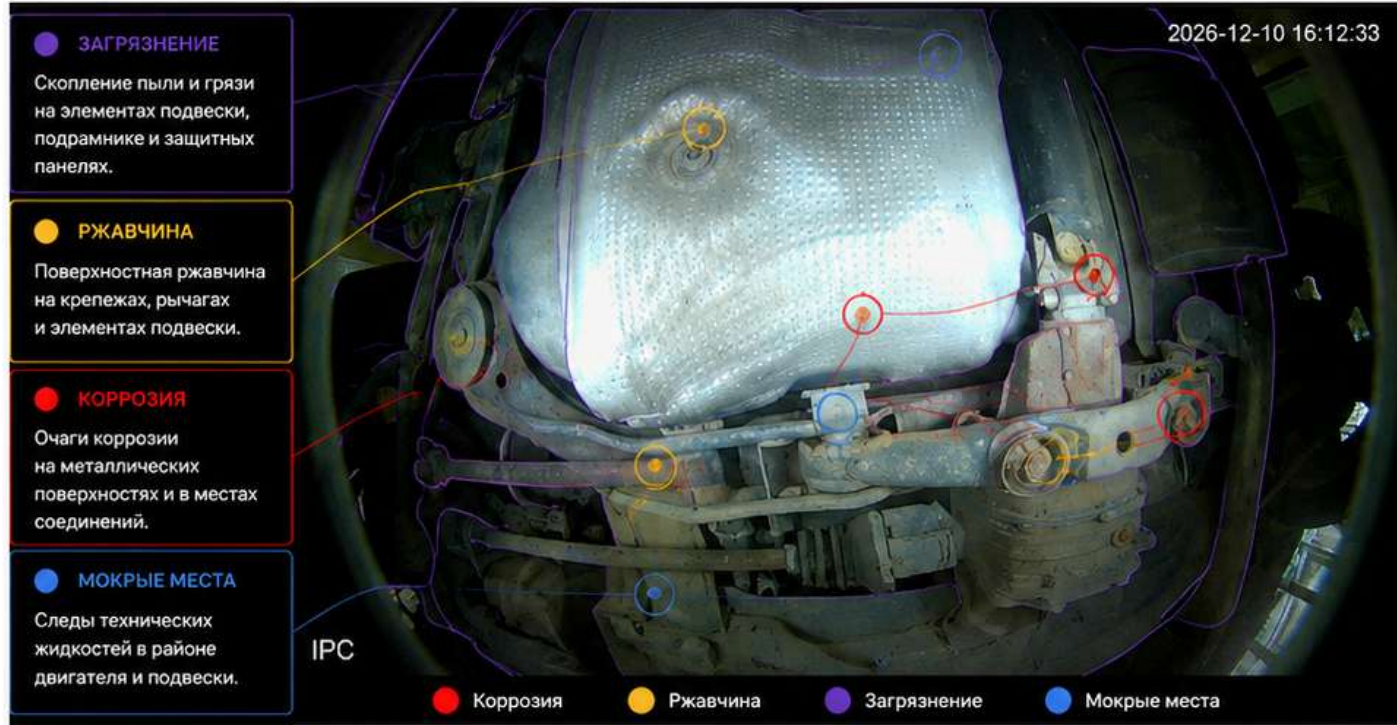
- **ЗАГРЯЗНЕНИЕ**
Скопление пыли и грязи на элементах подвески, подрамнике и защитных панелях.
- **РЖАВЧИНА**
Поверхностная ржавчина на крепежах, рычагах и элементах подвески.
- **КОРРОЗИЯ**
Очаги коррозии на металлических поверхностях и в местах соединений.
- **МОКРЫЕ МЕСТА**
Следы технических жидкостей в районе двигателя и подвески.

- **КОРРОЗИЯ** Уверенность 61%
Очаги коррозии на металлических поверхностях и в местах соединений.
- ▲ **РЖАВЧИНА** Уверенность 54%
Поверхностная ржавчина на крепежах, рычагах и элементах подвески.
- **ЗАГРЯЗНЕНИЕ УЗЛОВ** Уверенность 76%
Скопление пыли и грязи на элементах подвески, подрамнике и защитных панелях.
- 💧 **МОКРЫЕ МЕСТА** Уверенность 63%
Следы технических жидкостей в районе двигателя и подвески.

На момент сканирования выявлены очаги коррозии в местах соединений, поверхностная ржавчина на крепежах и элементах подвески, скопление пыли и грязи на узлах и защитных панелях, а также следы технических жидкостей в районе двигателя и подвески.

- Антикоррозийная обработка пораженных участков
- Очистка узлов и элементов подвески
- Проверка герметичности соединений и устранение течей
- Контроль состояния крепежных элементов
- Повторное сканирование через 3 месяца
