**1. ИДЕНТИФИКАЦИЯ**

Гос. номер: KZ 555 LMN 02 ✔ Проверка подлинности Место сканирования: Mega Center Almaty  
 Марка / Модель: Hyundai Santa Fe (TM) VIN (опционально): KMHS381BGLU123456  
 Дата и время сканирования: 12.12.2026, 17:35 Пробег (опционально): 182 480 км

**2. ВИЗУАЛЬНЫЙ АНАЛИЗ (НИЖНЯЯ ЧАСТЬ АВТОМОБИЛЯ)**

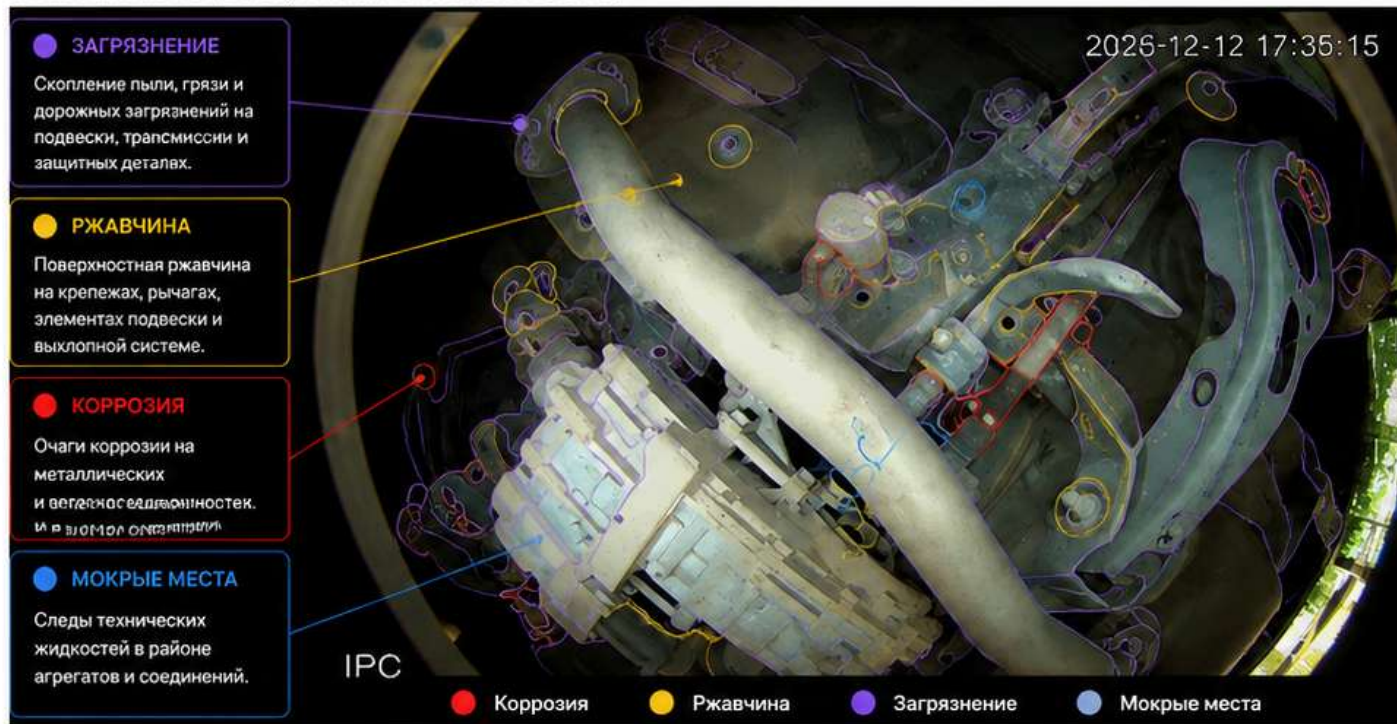
- ❗ **КОРРОЗИЯ** Уверенность 61%  
Очаги коррозии на металлических поверхностях и в местах соединений.
- ⚠ **РЖАВЧИНА** Уверенность 55%  
Поверхностная ржавчина на крепежах, рычагах и элементах подвески.
- 💧 **ЗАГРЯЗНЕНИЕ УЗЛОВ** Уверенность 75%  
Скопление пыли и грязи на элементах подвески, трансмиссии и защите.
- 💧 **МОКРЫЕ МЕСТА** Уверенность 64%  
Выявлены следы технических жидкостей в районе агрегатов и соединений.

На момент сканирования выявлены очаги коррозии в местах соединений, поверхностная ржавчина на крепежах и элементах подвески, скопление пыли и грязи на узлах и защитных панелях, а также следы технических жидкостей в районе агрегатов и соединений.

- Антикоррозийная обработка пораженных участков
- Очистка узлов и элементов подвески и трансмиссии
- Проверка герметичности соединений и устранение течей
- Контроль состояния крепежных элементов
- Повторное сканирование через 3 месяца
