1. ИДЕНТИФИКАЦИЯ

Гос. номер: KZ 101 AAA 02 ✔ Проверка подлинности Место сканирования: Mega Center Almaty
 Марка / Модель: Hyundai Santa Fe (TM) VIN (опционально): KMHS381BGLU123456
 Дата и время сканирования: 13.12.2026, 18:27 Пробег (опционально): 183 670 км

2. ВИЗУАЛЬНЫЙ АНАЛИЗ (НИЖНЯЯ ЧАСТЬ АВТОМОБИЛЯ)

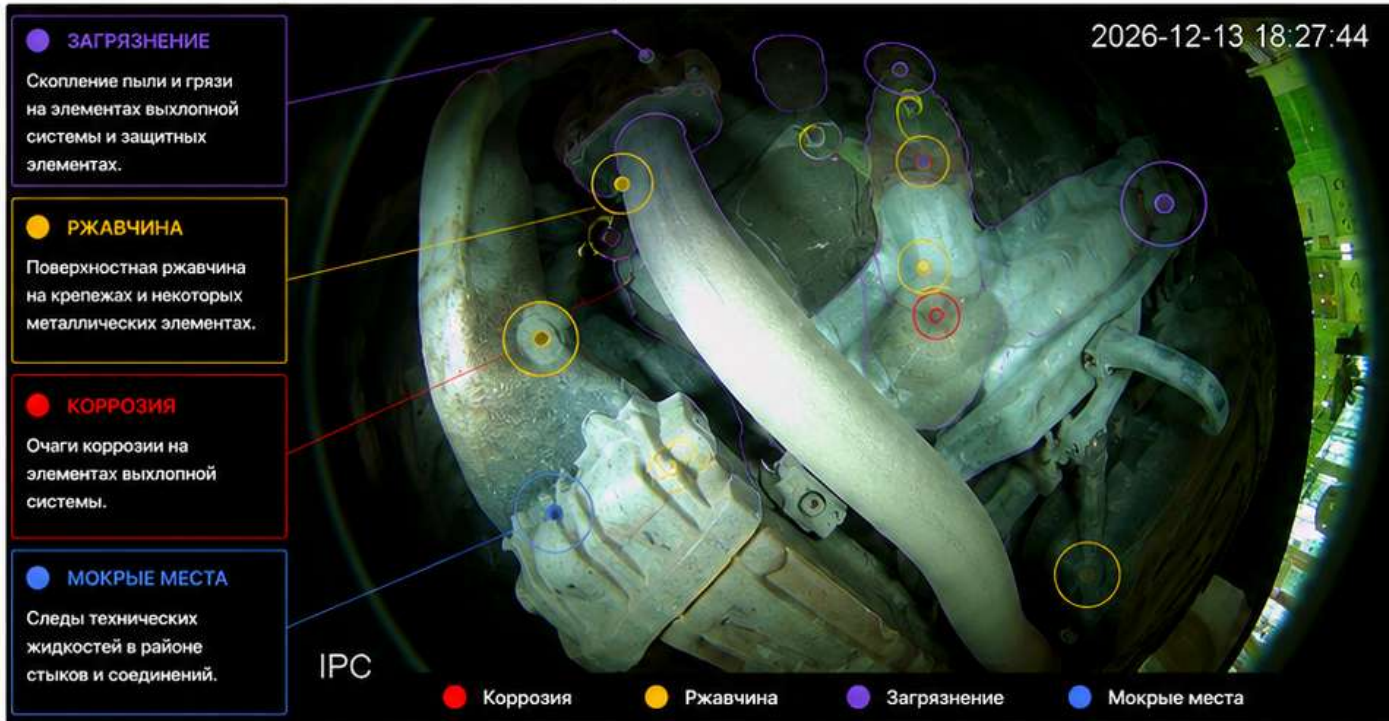
- ✔ Подтекание масла Не выявлено
- ⊖ Состояние шин Не применимо
- Коррозия Выявлено
- ▲ Ржавчина Выявлено
- Мокрые / влажные зоны Выявлено
- ✘ Повреждения подвески Не выявлено
- ▲ Критические дефекты Требуют внимания

- **КОРРОЗИЯ** Уверенность 59%
Очаги коррозии на элементах выхлопной системы.
- ▲ **РЖАВЧИНА** Уверенность 54%
Поверхностная ржавчина на крепежах и металлических поверхностях.
- **ЗАГРЯЗНЕНИЕ УЗЛОВ** Уверенность 77%
Скопление пыли и грязи на элементах выхлопной системы и защиты.
- **МОКРЫЕ МЕСТА** Уверенность 63%
Выявлены следы технических жидкостей в районе соединений и стыков.

На момент сканирования выявлены очаги коррозии на элементах выхлопной системы, поверхностная ржавчина на крепежах и металлических поверхностях, скопление пыли и грязи на защитных элементах, а также следы технических жидкостей в районе соединений.

- Антикоррозийная обработка пораженных участков
- Очистка и мойка элементов подвески и выхлопной системы
- Проверка герметичности соединений и устранение течей
- Контроль состояния крепежных элементов
- Повторное сканирование через 3 месяца
