1. ИДЕНТИФИКАЦИЯ

Гос. номер: KZ 999 CCC 02 ✔ Проверка подлинности Место сканирования: Mega Center Almaty
 Марка / Модель: Hyundai Santa Fe (TM) VIN (опционально): KMHS381BGLU123456
 Дата и время сканирования: 15.12.2026, 11:28 Пробег (опционально): 187 360 км

2. ВИЗУАЛЬНЫЙ АНАЛИЗ (НИЖНЯЯ ЧАСТЬ АВТОМОБИЛЯ)

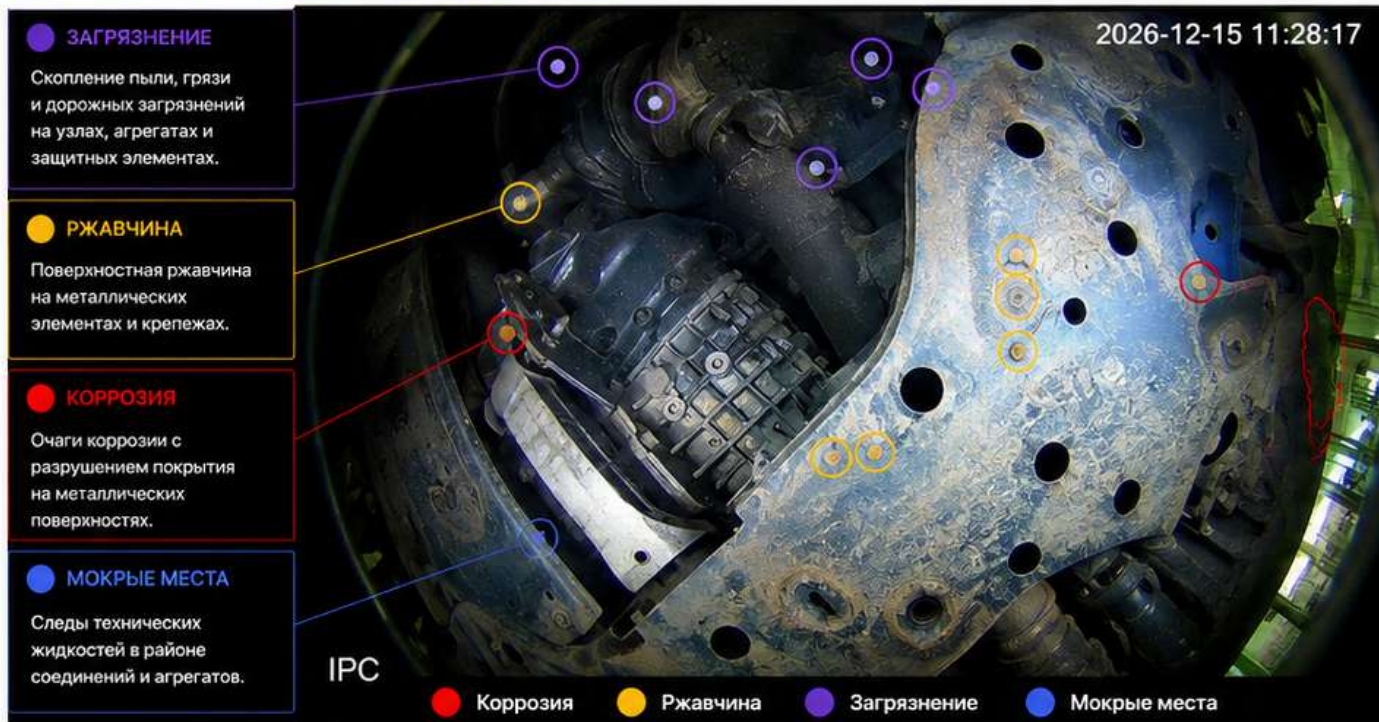
ЗАГРЯЗНЕНИЕ

Скопление пыли, грязи и дорожных загрязнений на узлах, агрегатах и защитных элементах.

РЖАВЧИНА

Поверхностная ржавчина на металлических элементах и крепежах.

КОРРОЗИЯ

Очаги коррозии с разрушением покрытия на металлических поверхностях.

МОКРЫЕ МЕСТА

Следы технических жидкостей в районе соединений и агрегатов.

На момент сканирования выявлены очаги коррозии с разрушением защитного покрытия, поверхностная ржавчина на крепежах и металлических элементах, скопление пыли и грязи на узлах и защитных элементах, а также следы технических жидкостей в районе соединений и агрегатов.

- **КОРРОЗИЯ**
Очаги коррозии с разрушением защитного покрытия. Уверенность: **63%**
- **РЖАВЧИНА**
Поверхностная ржавчина на крепежах и металлических элементах. Уверенность: **56%**
- **ЗАГРЯЗНЕНИЕ УЗЛОВ**
Скопление пыли и грязи на узлах, агрегатах и защитных элементах. Уверенность: **78%**
- **МОКРЫЕ МЕСТА**
Следы технических жидкостей в районе соединений и агрегатов. Уверенность: **61%**

- Антикоррозийная обработка пораженных участков
- Очистка элементов подвески и агрегатов
- Проверка крепежей и состояния защитных элементов
- Контроль состояния узлов и соединений
- Повторное сканирование через 3 месяца
