Гос. номер: KZ 202 AAA 02 ✔ Проверка подлинности Место сканирования: Mega Center Almaty
 Марка / Модель: Hyundai Santa Fe (TM) VIN (опционально): KMHS381BGLU123456
 Дата и время сканирования: 16.12.2026, 14:22 Дата и время сканирования: 16.12.2026, 14:22 Пробег (опционально): 188 950 км

2. ВИЗУАЛЬНЫЙ АНАЛИЗ (НИЖНЯЯ ЧАСТЬ АВТОМОБИЛЯ)

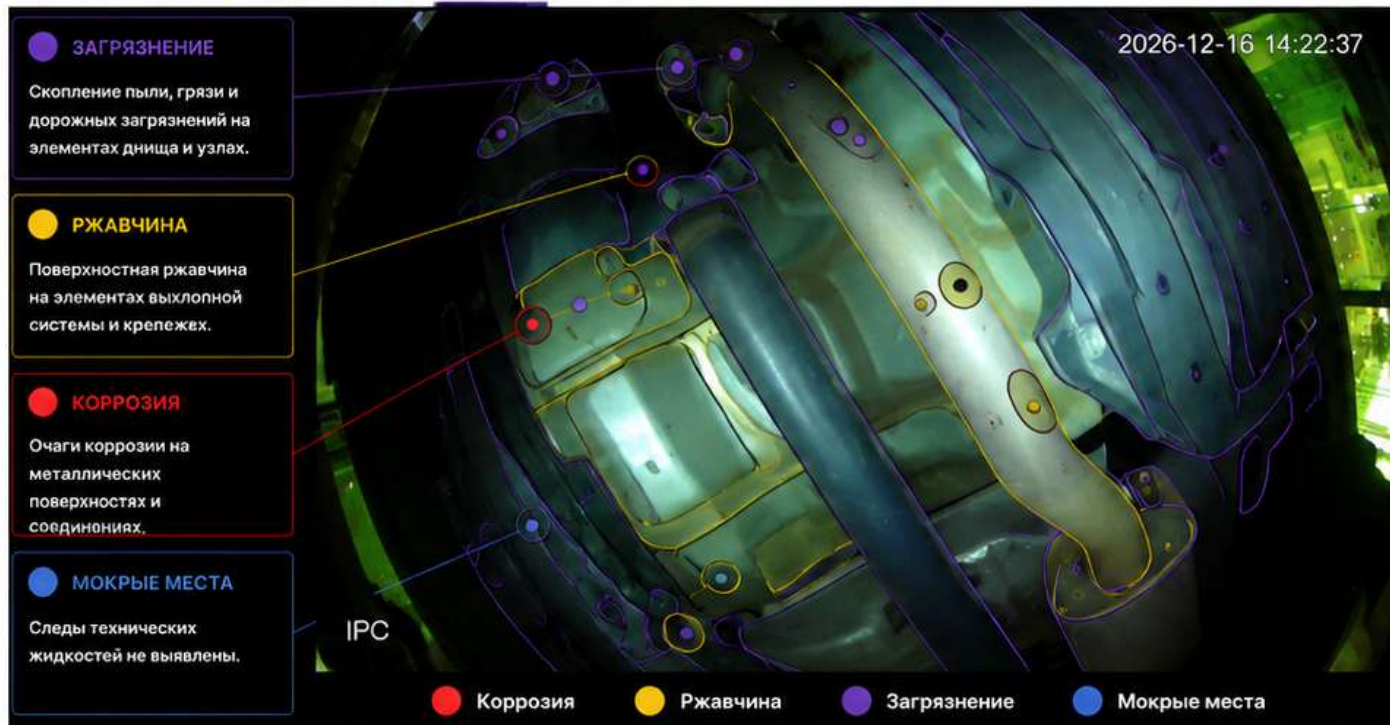
- ✔ Подтекание масла Не выявлено
- Состояние шин Не применимо
- Коррозия Выявлено
- ▲ Ржавчина Выявлено
- Мокрые / влажные зоны Не выявлено
- ✘ Повреждения подвески Не выявлено
- ▲ Критические дефекты Требуют внимания

- **КОРРОЗИЯ** Уверенность 61%
 Очаги коррозии на металлических поверхностях и соединениях.
- **РЖАВЧИНА** Уверенность 53%
 Поверхностная ржавчина на элементах выхлопной системы и крепежах.
- **ЗАГРЯЗНЕНИЕ УЗЛОВ** Уверенность 74%
 Скопление пыли и грязи на элементах днища и узлах.
- **МОКРЫЕ МЕСТА** Уверенность 95%
 Следы технических жидкостей не обнаружены.

На момент сканирования выявлены очаги коррозии на металлических поверхностях и соединениях, поверхностная ржавчина на элементах выхлопной системы и крепежах, а также скопление пыли и грязи на узлах и элементах днища.

- Рекомендуется:
- Антикоррозийная обработка пораженных участков
 - Очистка и мойка нижней части автомобиля
 - Проверка крепежей и соединений выхлопной системы
 - Контроль состояния кузова и днища
 - Повторное сканирование через 3 месяца
