1. ИДЕНТИФИКАЦИЯ

Гос. номер: KZ 808 AAA 02 ✔ Проверка подлинности Место сканирования: Mega Center Almaty
 Марка / Модель: Hyundai Santa Fe (TM) VIN (опционально): KMHS381BGLU123456
 Дата и время сканирования: 17.12.2026, 15:45 Пробег (опционально): 189 840 км

2. ВИЗУАЛЬНЫЙ АНАЛИЗ (НИЖНЯЯ ЧАСТЬ АВТОМОБИЛЯ)

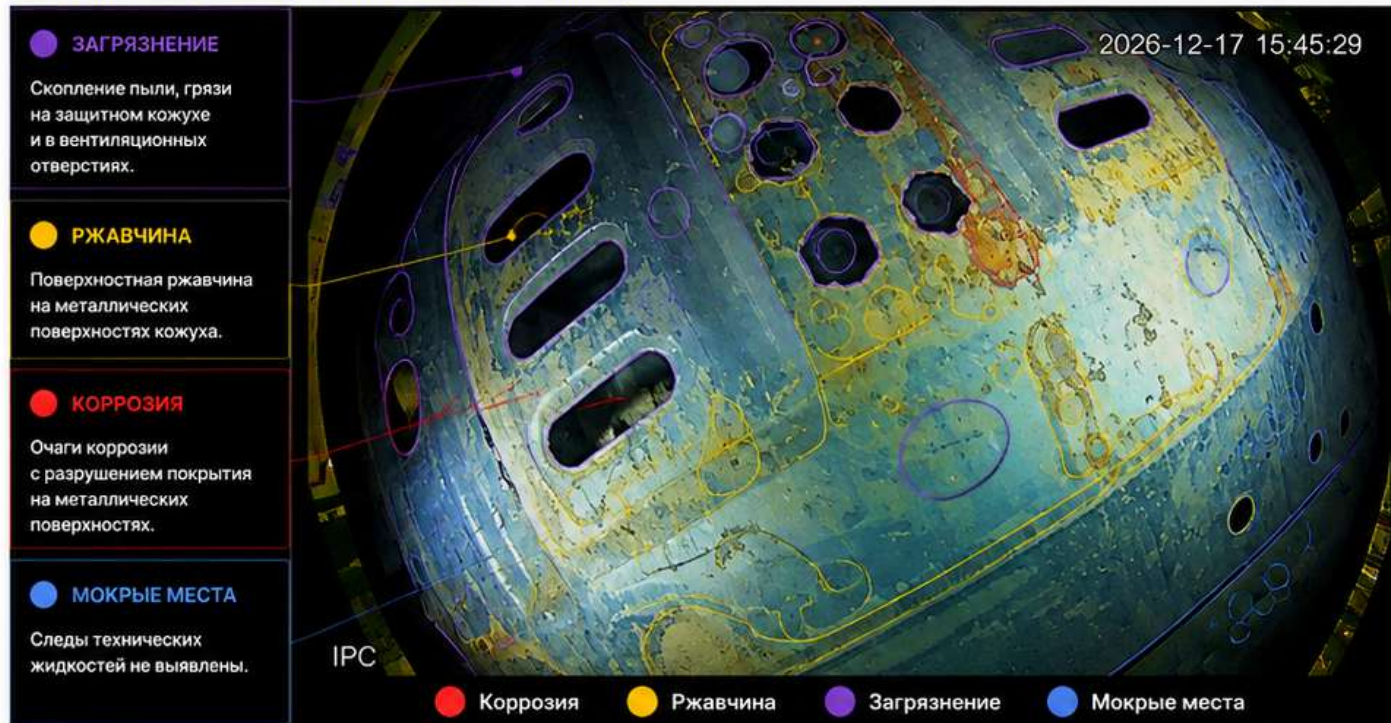
- **КОРРОЗИЯ** Уверенность 58%
Очаги коррозии с разрушением покрытия на металлических поверхностях. ■■■■■
- ▲ **РЖАВЧИНА** Уверенность 52%
Поверхностная ржавчина на металлических поверхностях кожуха. ■■■■■
- **ЗАГРЯЗНЕНИЕ УЗЛОВ** Уверенность 76%
Скопление пыли и грязи на защитном кожухе и в вентиляционных отверстиях. ■■■■■
- **МОКРЫЕ МЕСТА** Уверенность 95%
Следы технических жидкостей не обнаружены. ■■■■■

На момент сканирования выявлены очаги коррозии с разрушением покрытия, поверхностная ржавчина и значительное скопление пыли на защитном кожухе и в вентиляционных отверстиях. Следов протечек технических жидкостей не обнаружено.

- Антикоррозийная обработка пораженных участков
- Очистка защитного кожуха и вентиляционных отверстий
- Проверка крепежей и состояния элементов крепления
- Контроль состояния под днищем
- Повторное сканирование через 3 месяца
