**Innkalling til havnestyremøte for Moss Havn KF**

## **SAK 23/2025 – INVESTERING NYE DEKKER TIL KANALEN**

### Brygger i kanalen, Moss – behov tiltak/rehabilitering

## ► Hulldekkekai i kanalen

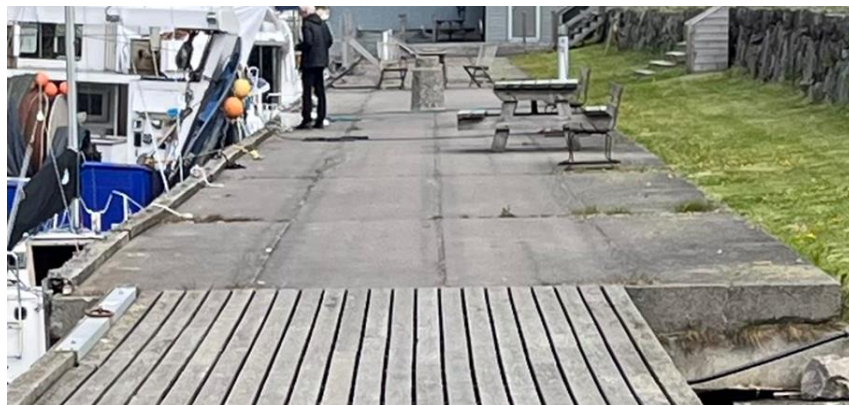
*Betongbrygge syd for Kanalbroa*

Bryggedekket består av 52 forspente hulldekke-elementer i betong, som er lagt opp på bjelker. Brygga som ble etablert i 1983, er totalt 499 m<sup>2</sup> (elementer i dimensjon 8,0 m x 1,2 m). Norconsult konkluderer med at armeringen i betongelementene korroderer, som betyr at kapasiteten er i ferd med å svekkes. Det er også mulig at noen av spenntauene har gått til brudd. Bjelker og peler ser ut til å være i god stand.

Konklusjonen fra rapporten er at bryggedekket bør rehabiliteres. Basert på tilstanden vurderer Norconsult det som usannsynlig at kapasiteten er så lav at elementene kan kollapse under sin egen egenvekt, og at en eventuell kollaps vil skyldes belastning på dekket. På grunn av konstruksjonens tilstand og at et eventuelt brudd vil skje som et sprøbrudd anbefaler de at bryggen ikke belastes med nyttelast frem til en eventuell rehabilitering.

Av den grunn er bryggen blitt avspærret for allmenn ferdsel.

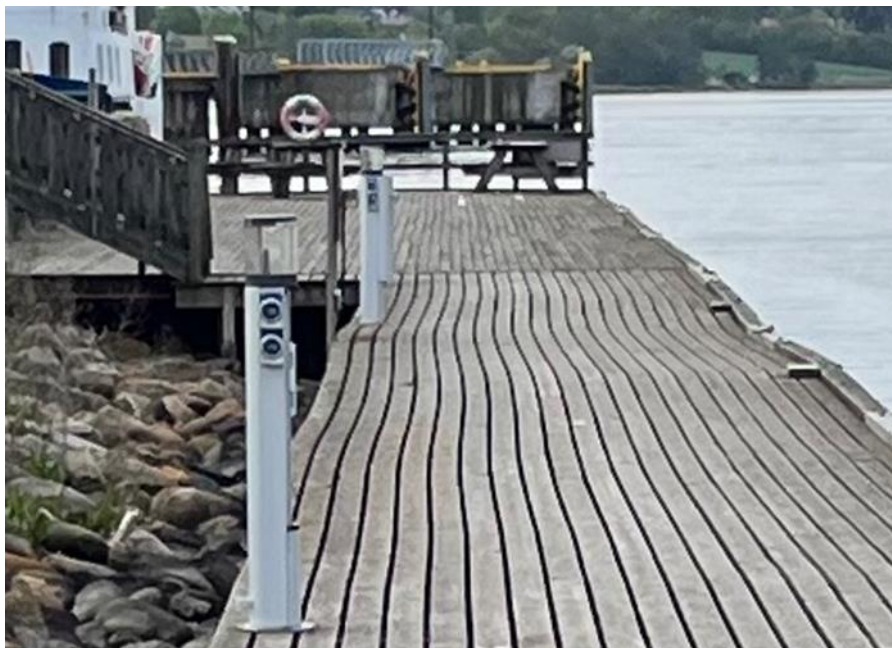
Tre-bryggene helt syd på østsiden av kanalen er i relativt dårlig forfatning. Bryggen har vært år blitt vurdert i budsjettprosessen. I langtidsbudsjettet investeringer for perioden 2025-2034 er det satt opp kr 3.000.000,- til rehabilitering av bryggene i 2026.

*Dagens trebrygge syd i kanalen*

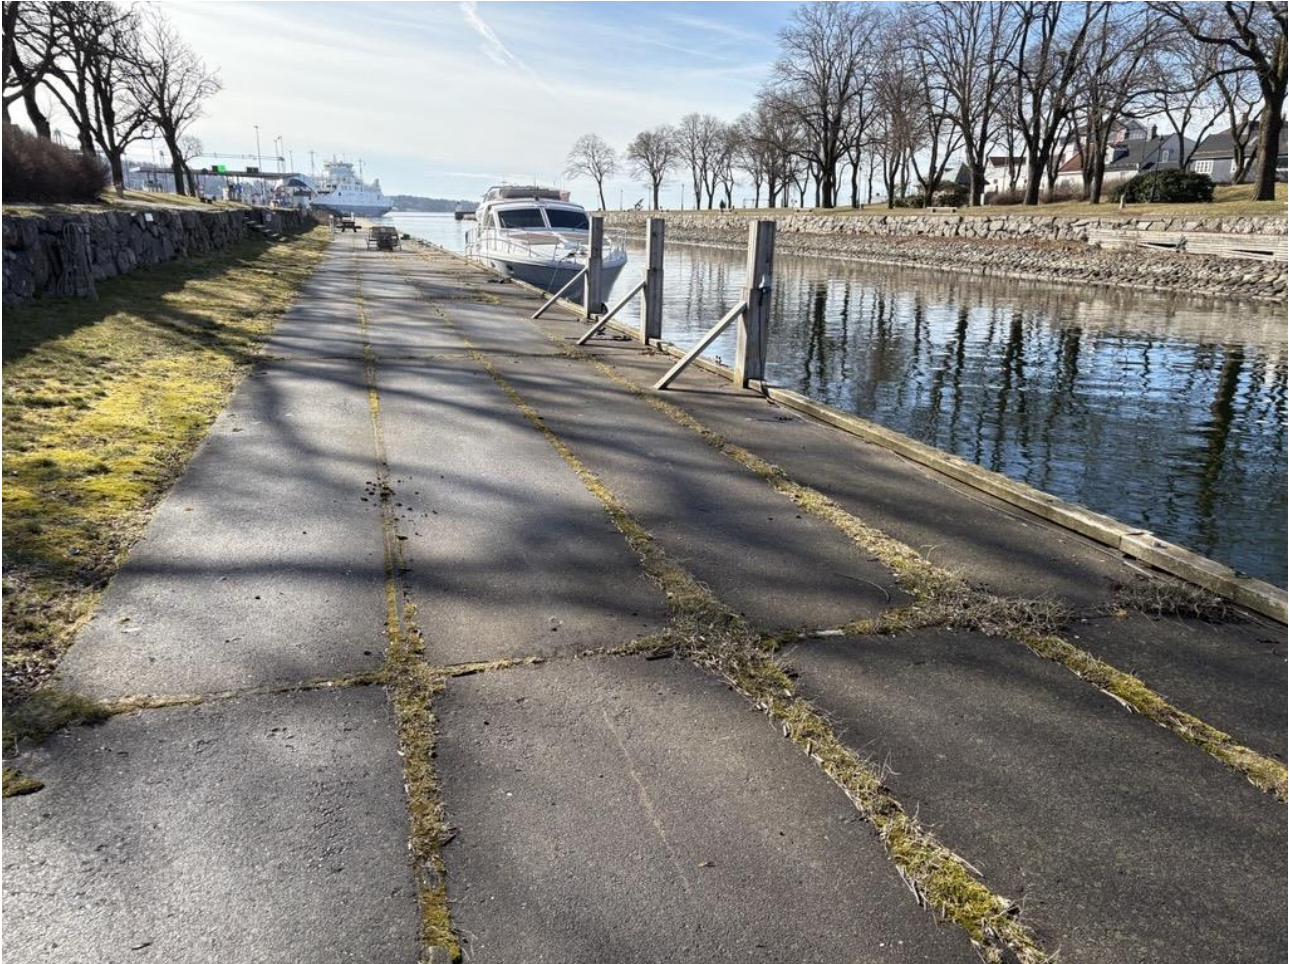
Kaia består av 1 pelerad og en mur i bakkant, med plasstøpte bjelker. Kaidekket består av forspente hulldekke-elementer som er lagt opp på bjelkene. Elementene er 300 mm tykke, ca. 115 cm brede og har en spennvidde på 8 m. Det ligger 4 elementer i bredden, som vist på Figur 2. Brygga er ca. 100 m lang. Moss Havn opplyser om at elementene trolig er produsert for et annet formål, men at de har blitt brukt her på grunn av en produksjonsfeil som gjorde at de ikke kunne brukes til det opprinnelige formålet. Moss Havn opplyser om at de ønsker å utføre evt. rehabiliteringsarbeid på kaia når bygningsarbeider med ny bru over kanalen starter (om ca. 2 år).

Figur 2: Overkant av kai

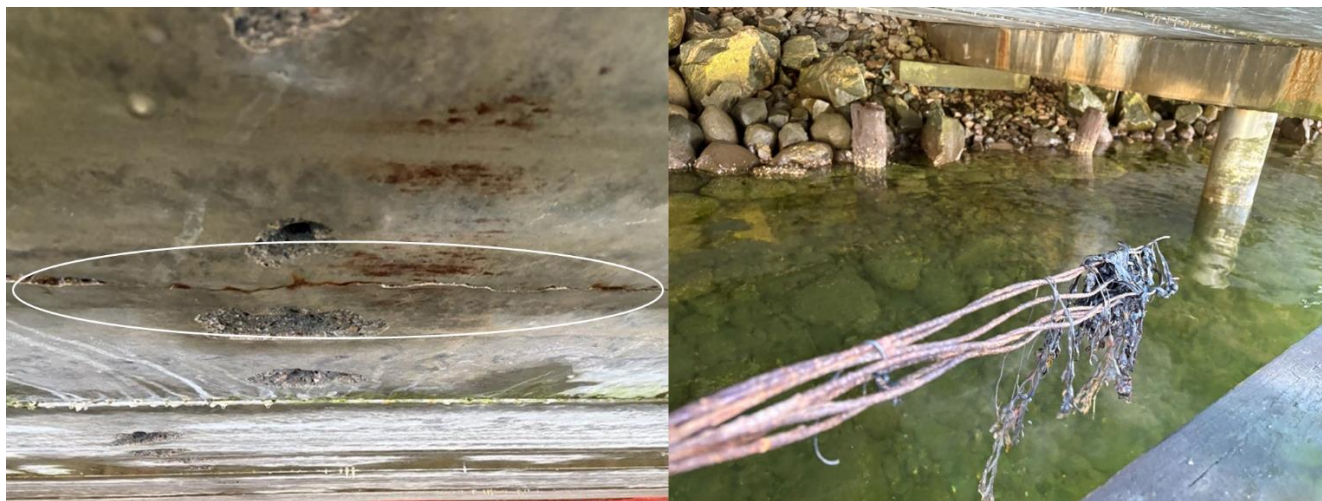
Typiske skader som er registrert under befaringen er langsgående riss i underkant av hulldekke-elementene, samt rustutslag. Dette er tydelige tegn på at spenntau i underkant av elementene korroderer. Spenntau ytterst ved kaifront var frilagt og røket flere steder langs kaifronten, dette gjorde det mulig å måle overdekning på armeringen. Overdekningen var 20 mm. Dette er svært lav overdekning for en betongkonstruksjon som er eksponert for marint miljø. I tillegg må det forventes at betongens bestandighetsklasse ikke er en klasse som er egnet for det marine miljøet. Eksempler på skadene er vist i Figur 3. Peler og bjelker ser ut til å være i god stand.

Figur 3: Venstre: eksempel på langsgående riss i underkant av hulldekke-element. Høyre: eksempel på brudd i ytterste spenntau i ytterste element.

- Det er tydelig ut ifra de registrerte skadene at armeringen i elementene korroderer, noe som betyr at kapasiteten er i ferd med å svekkes. Det er også mulig at noen av spenntauene har gått til brudd uten at det er synlige skader på utsiden av betongen.
- Hulldekke-elementene har lav overdekning og trolig betong med lav bestandighetsklasse. Det må derfor forventes at armeringen kan ha betydelige korrosjonsskader når konstruksjonen nærmer seg 30 år gammel.
- Forspente elementer er utsatt for en sprø bruddmekanisme, som gjør at et element kan knekke sammen uten forvarsel i form av sprekker og deformasjoner. Kapasiteten kan bli så lav at de kan kollapse av svært lav belastning. Det er lav sannsynlighet for at flere elementer kolliderer samtidig, så lenge de ikke utsettes for en unormalt stor belastning.

Kaidekket bør rehabiliteres. Basert på tilstanden vurderer Norconsult det som usannsynlig at kapasiteten er så lav at elementene kan kollapse under sin egen egenvekt, og at en eventuell kollaps vil skyldes belastning på dekket. På grunn av konstruksjonens tilstand og at et eventuelt brudd vil skje som et sprøbrudd anbefaler vi at kaia ikke belastes med nyttelast frem til en eventuell rehabilitering.

Bjelker og peler ser ut til å være i god stand. Vi antar derfor at en evt. rehabilitering vil innebære at dekket rehabiliteres eller erstattes. For å komme frem til et konsept for rehabilitering/utbedring anbefaler vi at det utføres en tilstandsvurdering av alle konstruksjonsdeler.
