TEKNINEN RAPORTTI

INOX CORRO™ elektrolyttisesti kiillotetun EN 1.4404/316L ruostumattoman teräksen pinnan ominaisuudet ja pistekorroosionkestävyys

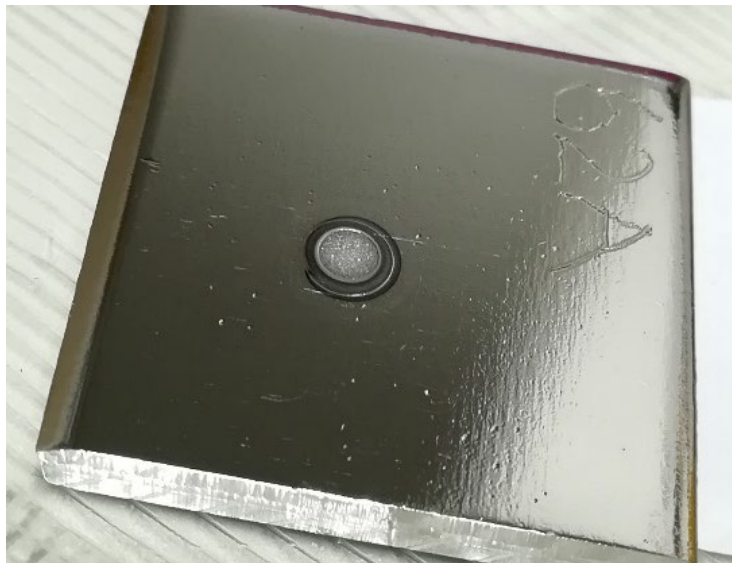
Käytetyssä mittauksessa aukon koko oli halkaisijaltaan 4 mm, joten analysoitava pinta-ala oli siis n. 12,5 mm². Kullakin syvyydellä mitattu alkuaineiden pitoisuus on siis käytännössä keskiarvo em. kokoiselta alueelta. Kuvassa 3 nähdään näyte ja siinä oleva sputterointijälki mittauksen jälkeen.

Kuva 3. Näytteessä oleva sputterointijälki GD-OES mittauksen jälkeen

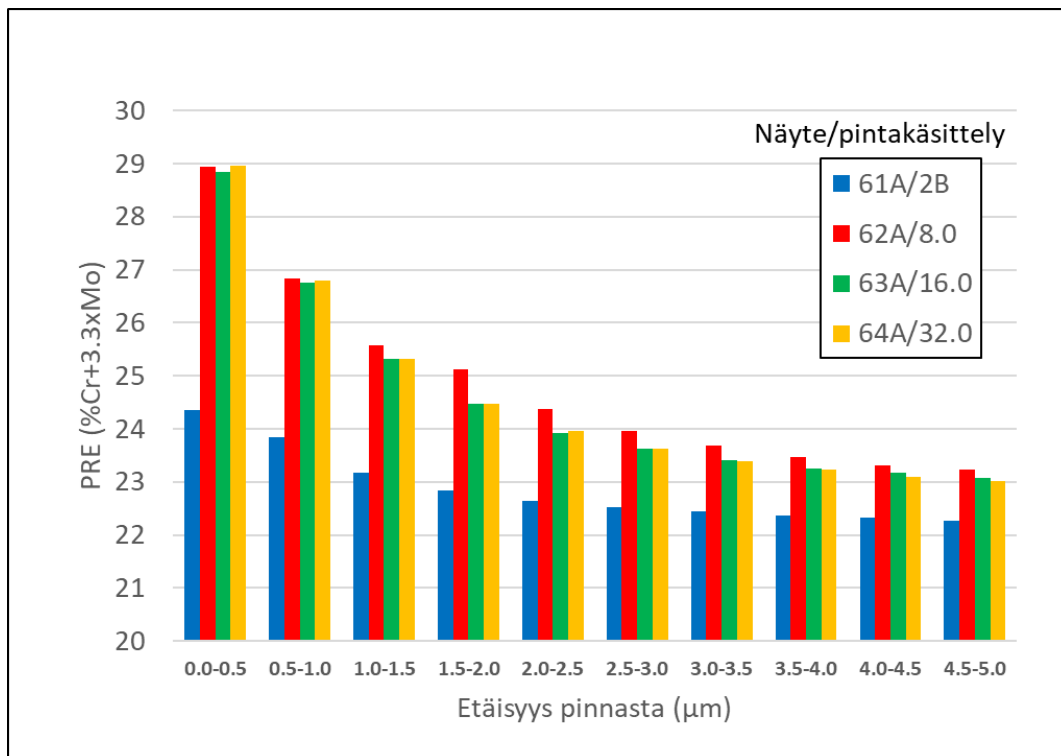
Seosaineiden pitoisuuksista laskettiin myös PRE-käyrät jättäen yhtälöstä pois kuitenkin N, joka ”siivottiin” pois datasta, kuten edellä mainittiin. Nämä nähdään liitteellä 8. Kuvista voidaan havaita, että 2B-näytteen pintakerroksen alla PRE-arvo laskee selvästi alemmaksi kuin kiillotetuissa näytteissä ja vielä alle 1 µm:n syvyydellä PRE on kiillotetuissa pinnoissa korkeammat (max. n. 30), kuin 2B-pinnassa (max n. 25). Taulukossa 5 on laskettu PRE-arvot eri syvyyksillä. Nähdään, että 2B-näytteessä PRE vaihtelee tutkitulla syvyydellä n. 22 ja 24 välillä, kun taas kiillotetuissa näytteissä PRE vaihtelee n. 23 ja 29 välillä. PRE-arvoja on tarkasteltu graafisesti kuvassa 8. Kuvasta nähdään selvästi, että kaikilla kiillotetuilla näytteillä pinnan PRE on tulosten mukaan selvästi korkeampi kuin 2B-näytteellä. INOX CORRO™ 16.0 – käsitellyn kappaleen pistekorroosionkestävyyttä kuvaava PRE-arvo on siten pinnassa ts. 0...0,5 µm syvyydellä keskimäärin n. 20 % käsittelemättömän pinnan vastaavaa arvoa korkeampi.

Kuva 8. GD-OES analyysien perusteella lasketut keskimääräiset PRE-arvot eri syvyysalueilla näytteiden pinnasta mitattuna

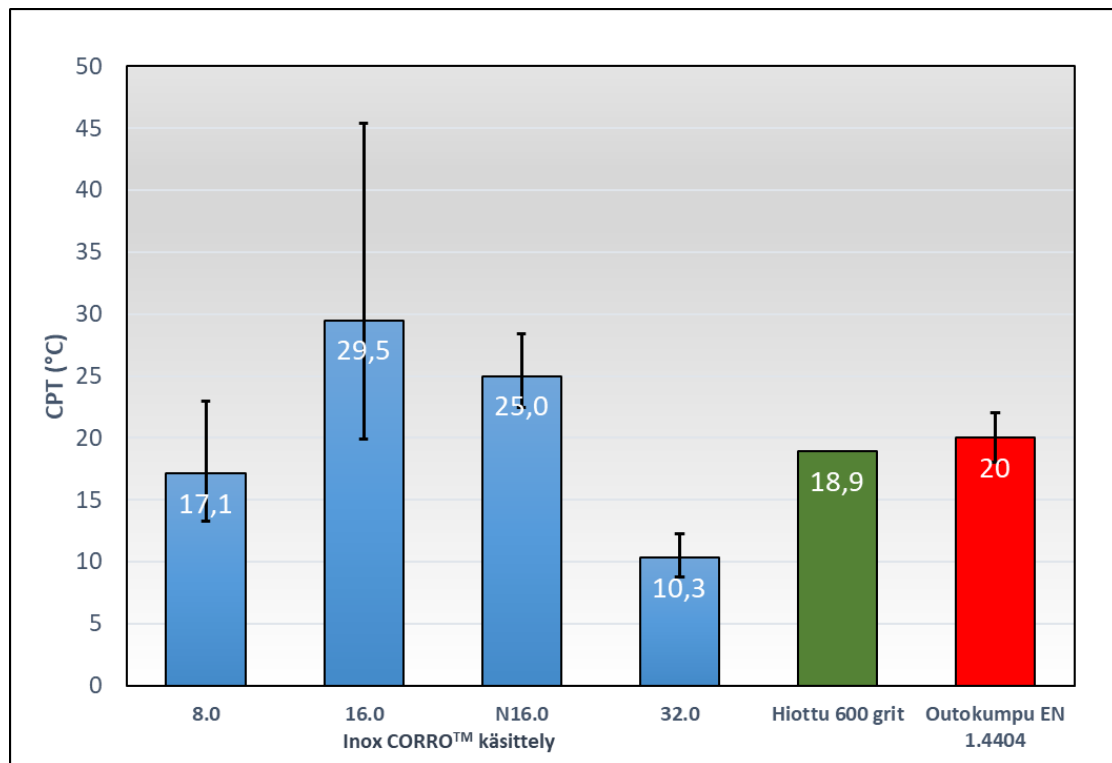
Taulukon 7 tulokset on esitetty graafisesti kuvassa 11. Kuvassa on mukana myös Outokummun näytemateriaalia vastaavalle teräslaadulle ilmoittama CPT arvo, 20±2 C [5].

Kuva 11. Pintakäsittelyjen vaikutus CPT arvoon

Kuvassa oleva tolppa edustaa keskiarvoa ja virherajoina on esitetty mittaustulosten minimi- ja maksimiarvot (koetulosten vaihteluväli). Kuvasta nähdään, että kokeissa saadun hiotun pinnan CPT arvo 18,9 °C vastaa hyvin Outokummun ko. teräkselle ilmoitettua CPT-arvoa, $20 \pm 2^\circ\text{C}$. Koska ainoastaan yksi onnistunut koe saatiin aikaan, ei kokeella ole tilastollista luotettavuutta, mutta koska myös Outokumpu ilmoittaa saman luvun, voitaneen sitä pitää kyseisen näyttemateriaalin vertailuarvona, johon elektrolyyttisesti kiillotettuja näytteitä verrataan. Elektrolyyttikiillotetuista näytteistä 8.0 käsitellyn CPT arvo näyttäisi olevan keskimäärin hieman matalampi kuin perusaineen CPT. Kun siirrytään 16.0 käsittelyyn, näyttäisi CPT-arvo kasvavan huomattavasti, mutta toisaalta myös hajonta kasvaa melko suureksi. Kokeissa korkein CPT-arvo, $45,4^\circ\text{C}$, mittatiin juuri kyseisen kiillotuskäsittelyn omaavalle näytteelle ja alin CPT-arvo oli $19,9^\circ\text{C}$, joka sekin on sama kuin perusaineella. N16.0 käsitellyillä näytteillä CPT näyttäisi keskiarvoltaan olevan hieman matalampi, $25,0^\circ\text{C}$, kuin 16.0 käsitellyillä, mutta edelleen siis korkeampi kuin perusaineella. Kun kiillotuskäsittelynä on ollut 32.0,

näyttäisi CPT laskevan selvästi perusainetta alemmaksi, 10,3°C:een. 32.0 kiillotetuilla näytteillä käyrät olivat hieman erilaisia kuin muilla näytteillä. Liitteestä 15 nähdään näytteiden 25G, 25E, 25I lämpötila-virrantiheys-käyristä, että niissä virran nousu tapahtui selvästi loivemmin kuin muissa näytteissä. Aluksi otaksuttiin kokeen epäonnistuneen, kuten joillakin näytteillä, joilla alussa koe näytti lähtevän hyvin käyntiin, mutta jossain vaiheessa virta kuitenkin alkoi nousta. Sama toistui kuitenkin kaikissa kolmessa kyseisellä pintakäsittelyllä tehdyssä kokeessa, joten ilmiön otaksuttiin johtuvan matalammasta lämpötilasta, jossa piste-korroosio syntyi.

Tulosten perusteella voidaan todeta, että INOX CORRO™ – elektrolyyttikiillotus vaikuttaa pistekorrosionkestävyyteen sitä parantavasti, kun tarkastellaan kriittistä pistekorrosionmuodostumislämpötilaa eli CPT-arvoa. Elektrolyyttikiillotuksilla INOX CORRO™ 16.0 ja N16.0 käsiteltyjen pintojen 16.0 ja N16.0 käsiteltyjen pintojen CPT arvot olivat keskimäärin n. 30 °C ja 25 °C, kun perusaineen CPT arvo tällä teräksellä on n. 20 °C. Koetulosten hajonta oli kuitenkin melko suuri, alimmillaan 16.0 käsitellyllä pinnalla CPT oli n. 20 °C, korkeimmillaan n. 45 °C. Se mistä hajonta johtuu, ei voida varmuudella sanoa, mutta esim. naarmut ym. jäljet näytteiden pinnassa saattavat vaikuttaa niin, että eri näytteissä pinnan ominaisuudet eivät ole vakioita, teräksessä voi olla epäpuhtauksia, tai itse koemenetelmästä voi aiheutua hajontaa. Voidaan kuitenkin todeta, että INOX CORRO™ 16.0 ja N16.0 käsittely keskimäärin parantaa pistekorrosionkestävyyttä merkittävästi. Parhaimmillaan INOX CORRO™ – käsittely nostaa CPT arvoa yli 20 °C:lla perusaineeseen verrattuna.
