# Arquitectura subterránea religiosa: criptas y catacumbas de la Basílica Catedral del Cuzco

Carlos Guillermo Vargas Febres  
Elizabeth Eliana Bautista Huaipar

## Religious underground architecture: crypts and catacombs of the Cathedral Basilica of Cuzco

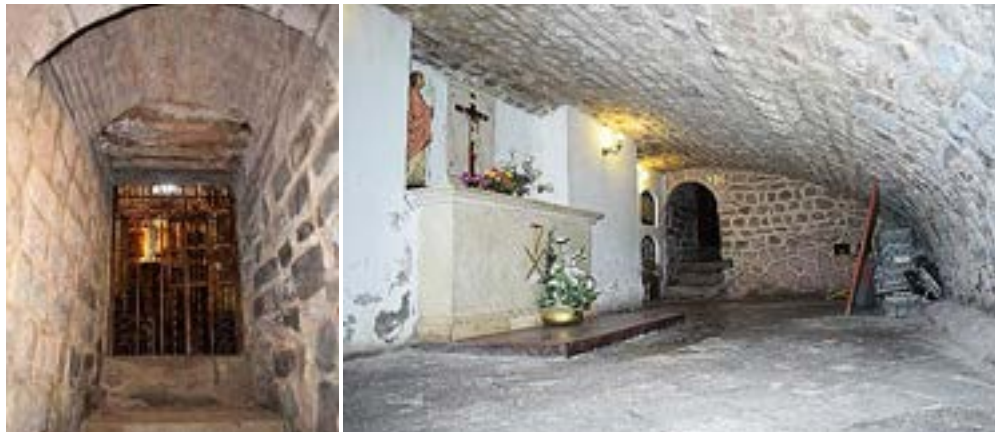
**Figura 5.**

La humedad es uno de los problemas más comunes que presentan las criptas, la infiltración de agua proveniente de filtraciones en las paredes, y del agua subterránea. La presencia de humedad también favorece la aparición de moho, hongos y otros microorganismos que dañan las paredes y los objetos almacenados en la cripta.

Las paredes y la cubierta desarrollan grietas y fisuras, y las unidades de albañilería de piedra sufren erosión. Los insectos y los roedores causan daños en los objetos almacenados en la cripta, así como en la estructura misma ya que carcomen las estructuras blandas para construir sus nidos, causando desprendimiento de partes de recubrimiento, así como daños en los morteros de que sostienen las unidades de albañilería.

Bajo el altar mayor  
 Nota: ingreso hacia la cripta tipo arco de medio punto, altar de mármol reconstruido dedicado a realizar ocasionalmente misas para consagrar, presenta una reliquia de un santo reconocido como símbolo de culto. La figura corresponde a elaboración propia de los autores con autorización del Arzobispado del Cuzco.

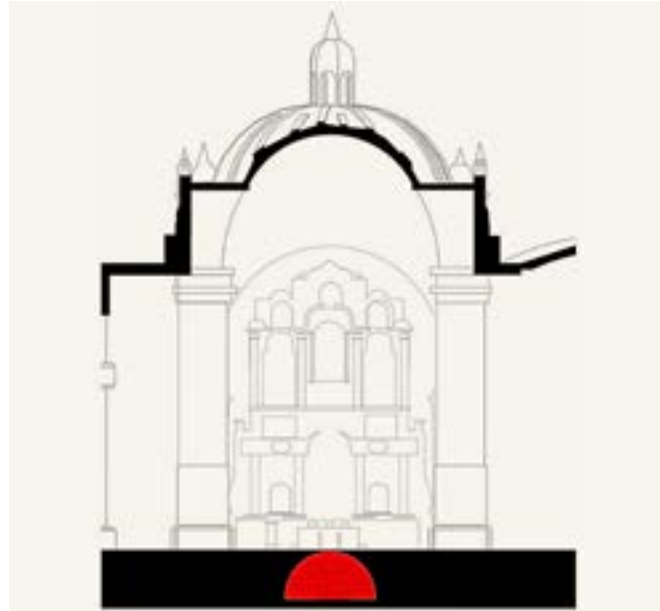
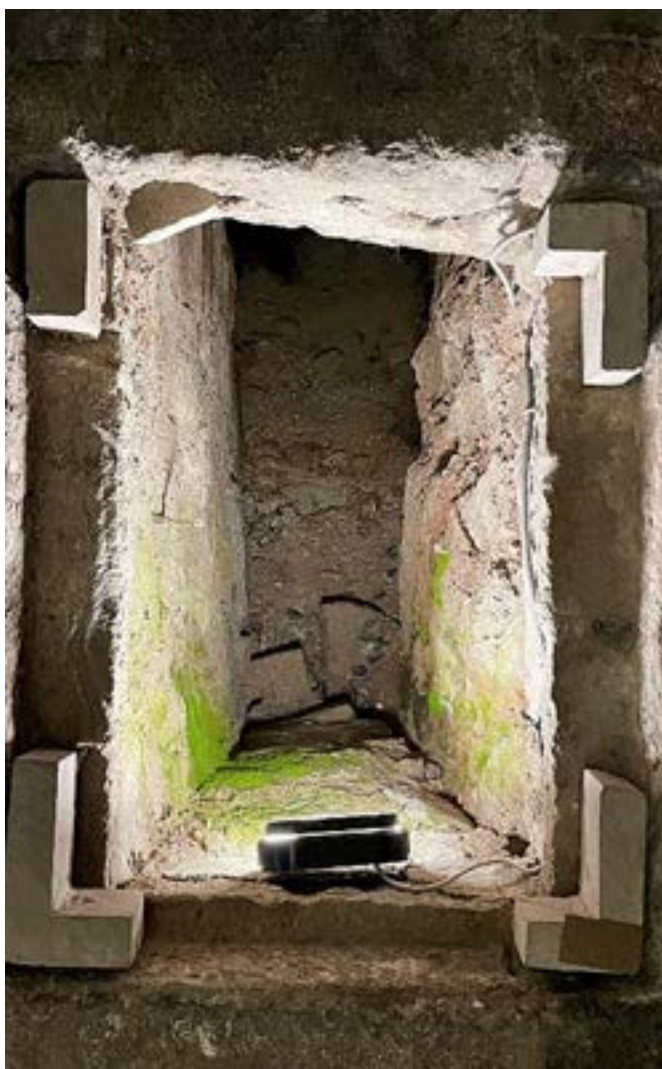
**Figura 6.**

Canal de Unupunku

- Humedad: es visible por la presencia de agua empozada causa un deterioro constante de las paredes no intervenidas de piedra, con presencia de arcos sellados en su estructura.
- Moho: en el ingreso al Canal se encuentra adherido la presencia de moho debido a la humedad continua del lugar.

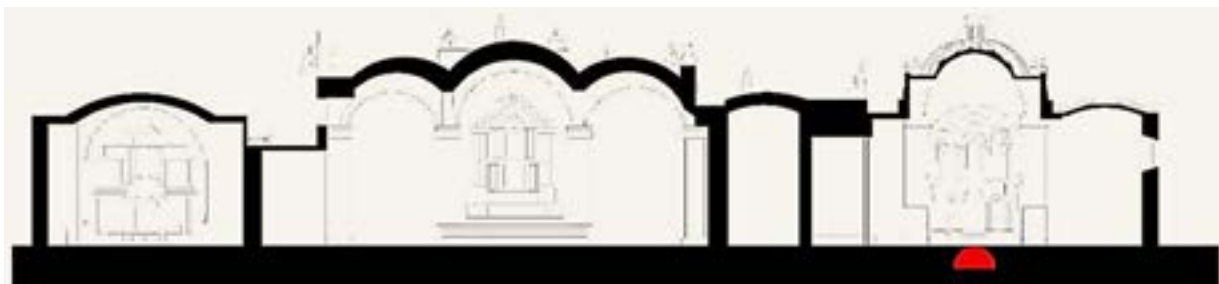
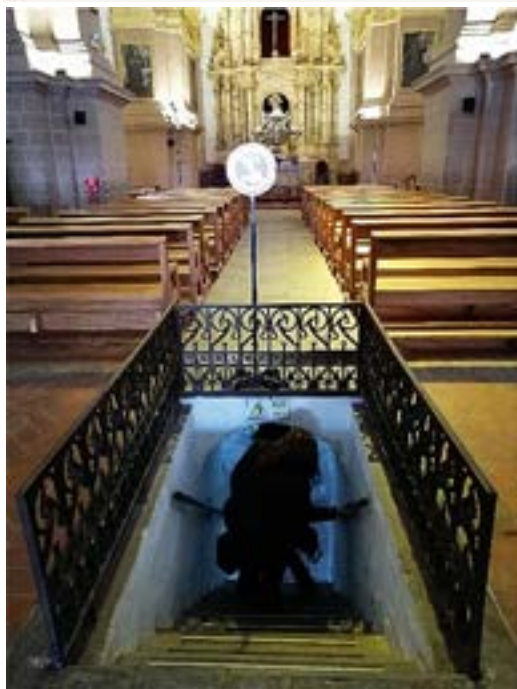
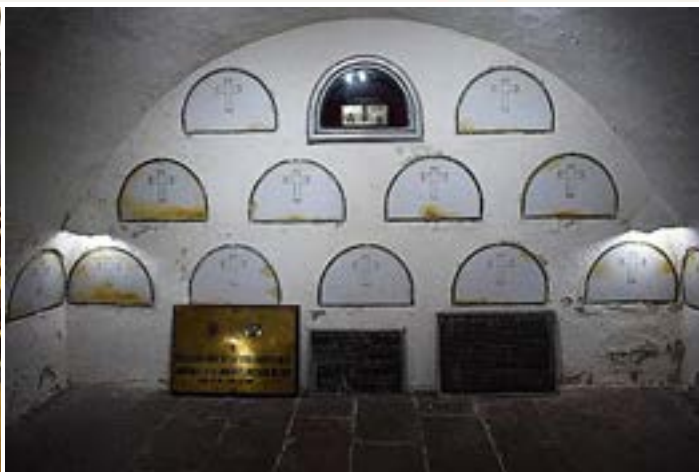
**Figura 7.**

Cripta de triunfo
