# Gestión, contaminación, deterioro y destrucción en ambientes urbanos monumentales del Centro Histórico del Cusco

Víctor Manuel Salas Velásquez

## Management, contamination, deterioration and destruction in monumental urban environments of the Historic Center of Cusco

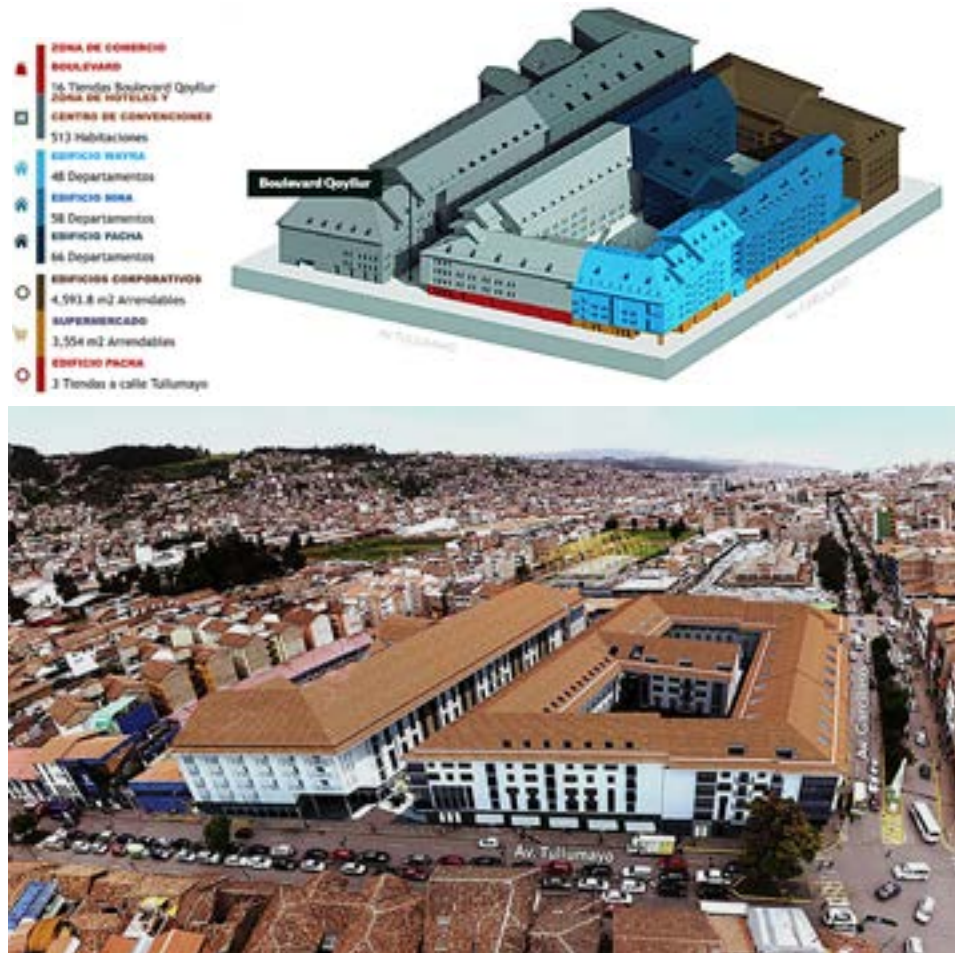
**Figura 2.** Proyecto inmobiliario Boulevard Comercial Qoyllur. Arriba, programa y zonificación volumétrica del proyecto (Imgur, 2020). Abajo, Fotomontaje del proyecto en el contexto urbano AE-II (EOM Grupo, 2020).  
Nota: <https://www.eomgrupo.com/proyectos-detalle.php?codigodetalle=35>

Este es el caso de “El Boulevard Comercial Qoyllur” (Figura 2) desarrollado por EOM Grupo S.A.,<sup>20</sup> con más de 50 años de experiencia y conformado por capitales nacionales, que propone en un terreno de 11,447 m<sup>2</sup>, que adquirió del centro educativo mixto San José de La Salle. Es un proyecto mixto de 77,000 m<sup>2</sup> de área techada:

Se ubicará en la esquina de las avenidas Tullumayo, Garcilaso y Huáscar a pocas cuadras de la Plaza de Armas. Este proyecto supera los US\$ 120 millones de inversión y tendrá un diseño de uso mixto con un entorno arquitectónico clásico cusqueño. Albergará un supermercado con un área arrendable de 3.500 m<sup>2</sup>, locales comerciales y restaurantes que hacen 3,000 m<sup>2</sup>, tres hoteles —uno de ellos de categoría de lujo—, con una capacidad de 525 habitaciones, edificios corporativos con un área arrendable de 4,600 m<sup>2</sup>, y cuatro bloques de vivienda con 172 departamentos de lujo. El proyecto genera un nuevo espacio peatonal urbano, el Boulevard Qoyllur, que permitirá integrar espacios comerciales, restaurantes, cafeterías con hotelería, vivienda y oficinas. Se inició la ejecución de la primera etapa 1 que consta en excavación y cimentaciones. Posteriormente se iniciará la segunda etapa que cuenta con la ejecución del supermercado y estacionamientos, y el edificio de departamentos Nina. (Imgur, 2020)

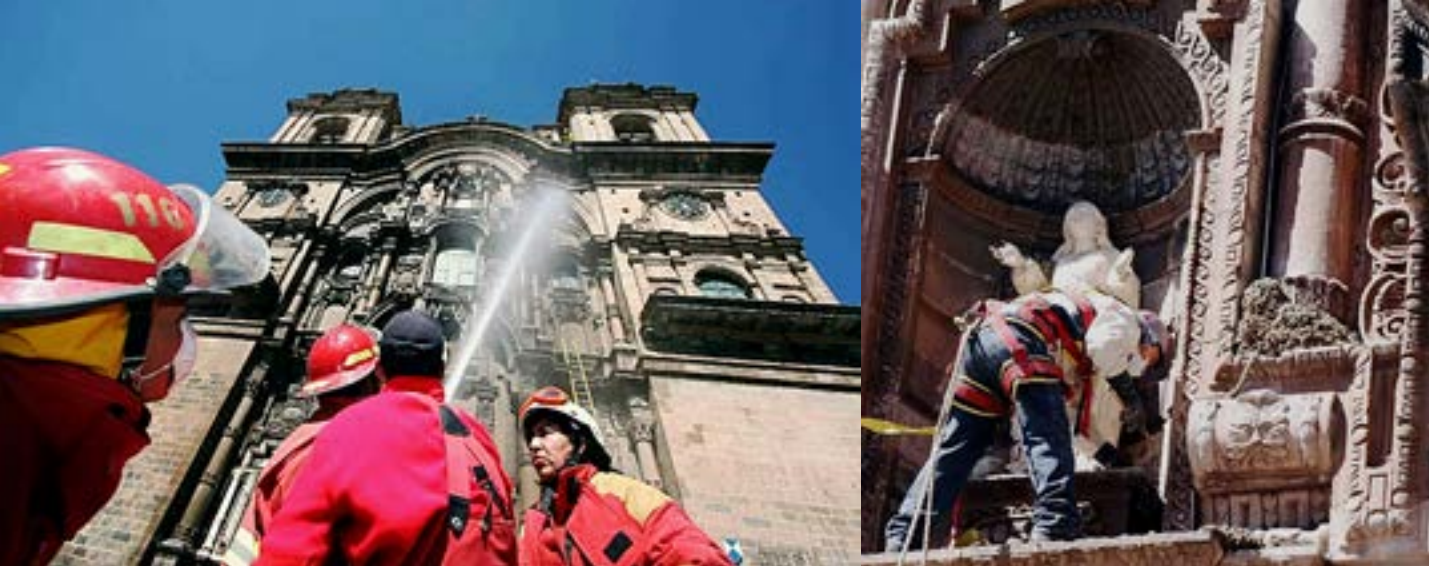
**Figura 3.**

Jornada de limpieza emprendida por bomberos y espeleólogos de la fachada de la iglesia de la Compañía de Jesús de Cusco.

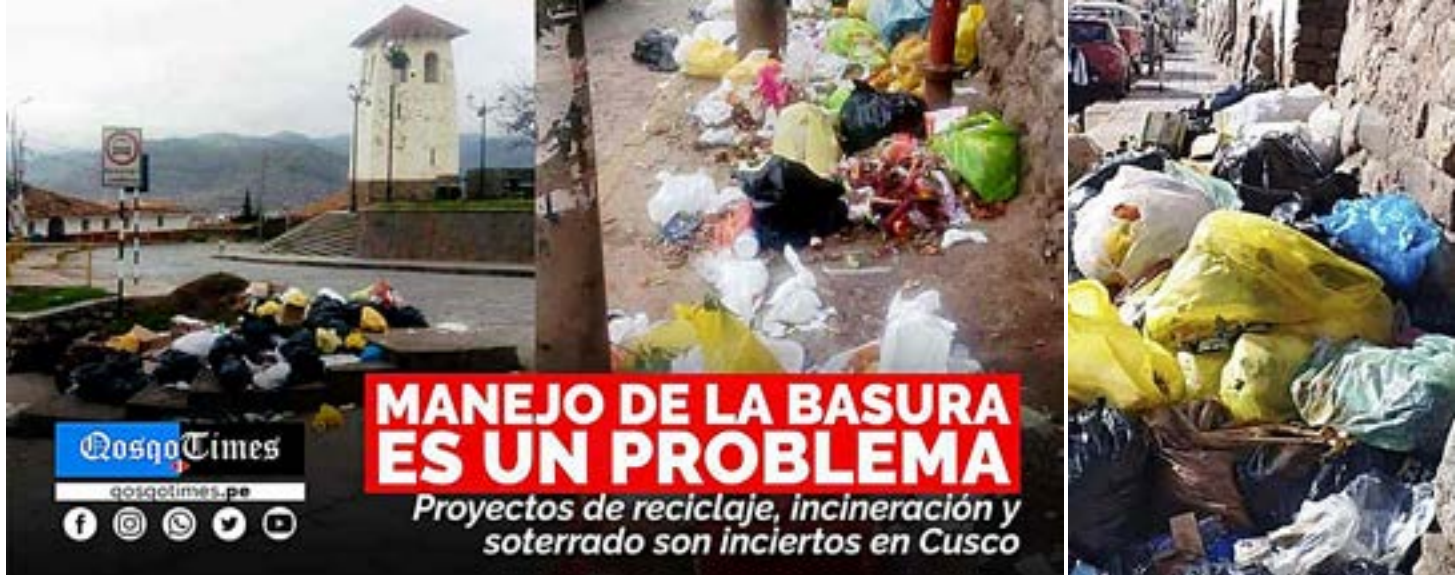
**Figura 4.**

Contaminación visual generada por acumulación de basura en espacios públicos del centro histórico.

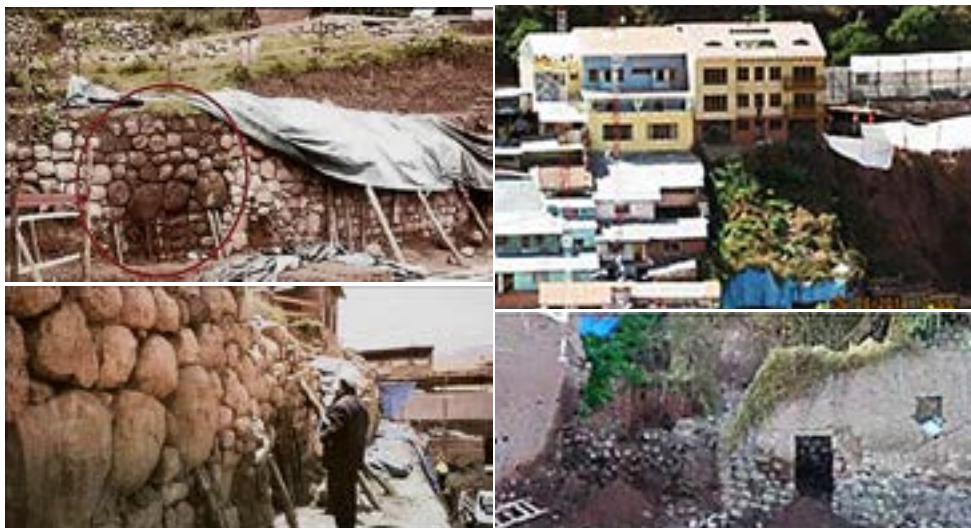
**Figura 5.**

Izquierda, muros y andenes del periodo inca al interior de construcción en la calle Saphy. Derecha, vista de las edificaciones en el predio y colindantes.

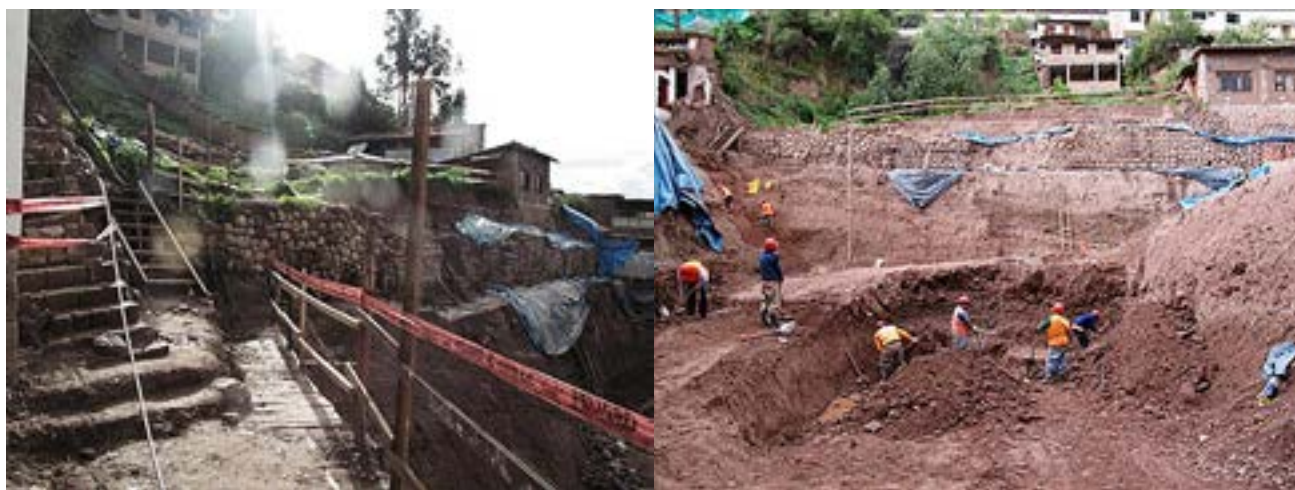
**Figura 6.**

Imágenes captadas por la DDCC durante la inspección de la obra el 2013.

El 2012, sin licencia de demolición, inicia con la destrucción de la preexistencia patrimonial, en el 2013 se realizaban los movimientos de suelos para el replanteo de cimentaciones (Figura 6). En octubre del 2014 Hoteles y Tambos Reales del Cusco en condición de propietario del proyecto inmobiliario, firma un acuerdo con la cadena Starwood Hotels & Resort, dueño de la marca Sheraton para operar Four Points by Sheraton Cusco (El comercio, 2016).

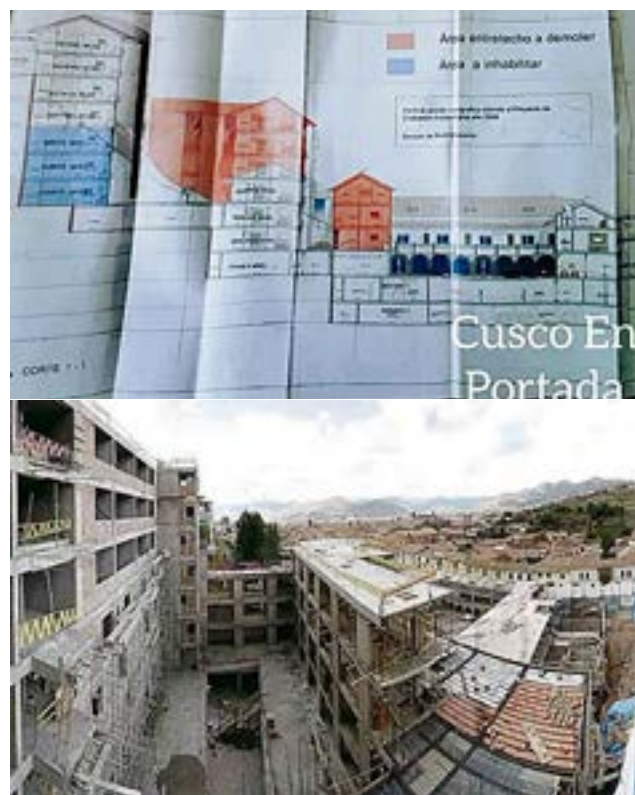
**Figura 8.**

Arriba, fotografía de plano de sección del Hotel Sheraton con propuesta de áreas a demoler e inhabilitar. Abajo, construcción paralizada.
