# Molinología andina: un caso de estudio de arquitectura hidráulica sostenible del siglo XIX en el Perú

## Andean molinology: a case study of sustainable hydraulic architecture of the 19th century in Peru

Juan Carlos Astete Mendoza

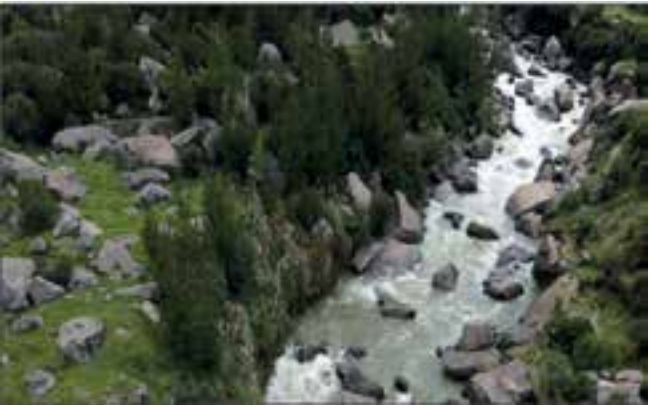
**Figura 2.**  
Rio Challhuahuacho y entorno en el que se ubica el molino hidráulico Astete.  
**Fuente:** Fotografía personal.

1. Erosión fluvial: el río Challhuahuacho, especialmente en su tramo más caudaloso, está erosionando el macizo rocoso sobre el que se asienta el molino. Esta erosión ha provocado el colapso parcial de áreas previamente transitables frente a la fachada, como se menciona en Astete (2022, 2024a, 2024b).
2. Fisuras en muros: los muros de piedra labrada, aunque resistentes, muestran grietas y pérdida de material estructural debido al tiempo transcurrido desde 1840 hasta la actualidad y la humedad a causa de las intensas precipitaciones pluviales en algunos meses del año.
3. Ausencia de la techumbre primigenia: la estructura de madera y la cubierta vegetal (posiblemente Stipa ichu) desapareció por el paso del tiempo y expone el interior a la intemperie.

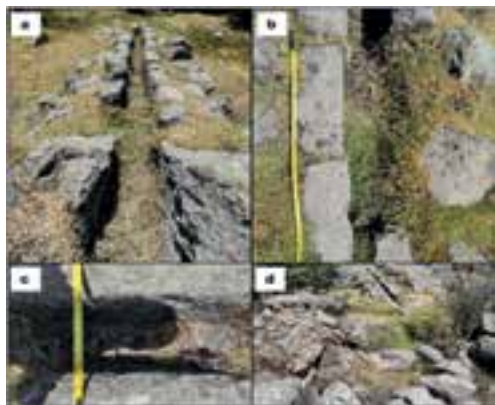
**Figura 5.**  
Imágenes del canal de piedra tallada que conducía el agua que accionaba el molino hidráulico (a; b; c; d).  
**Fuente:** Fotografías del autor.

Los resultados muestran el uso predominante de diferentes tipos de rocas, las que fueron labradas, y en menor número se emplearon rocas no labradas, probablemente diferentes tipos de maderas nativas y exóticas y también *ichu* (*Stipa ichu*), todos provenientes del entorno inmediato, lo que refleja un enfoque sostenible en la construcción (Angelakis *et al.*, 2022; Astete, 2024a).

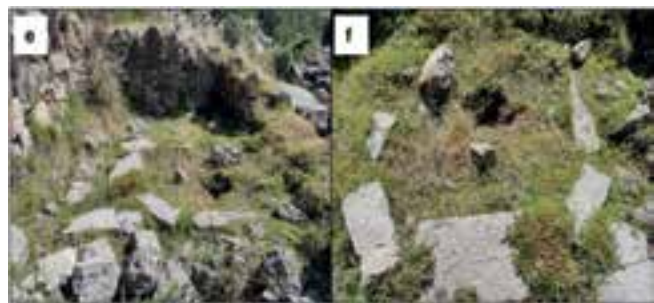
**Figura 6.**  
Imágenes del interior del segundo nivel del molino hidráulico (e; f).  
**Fuente:** Fotografías del autor.

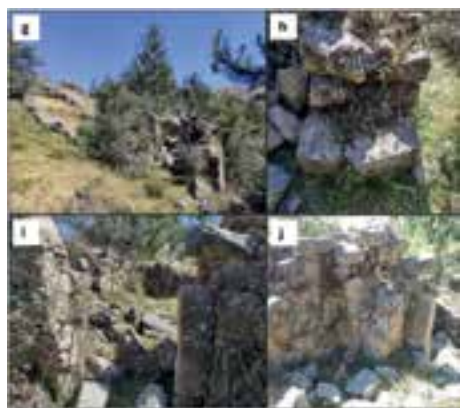
**Figura 7.**  
(g) Detalles del primer vano de acceso al interior del molino hidráulico; (h) sección de un muro de la estructura del molino; (i) segundo vano de acceso al ambiente de molienda y (j) muro del ambiente contiguo al área de molienda.  
**Fuente:** Fotografías del autor.

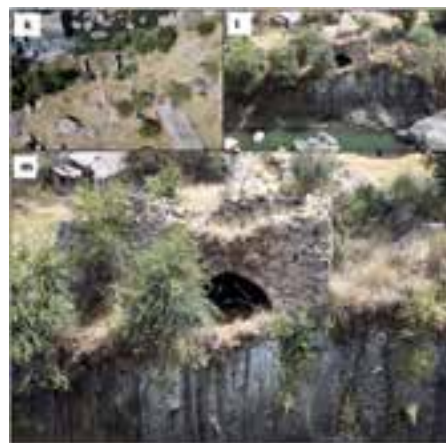
**Figura 8.**  
(k) Imagen aérea del molino hidráulico; (l) ubicación de la estructura arquitectónica sobre un peñasco; (m) detalle de la fachada.  
**Fuente:** Fotografías del autor.

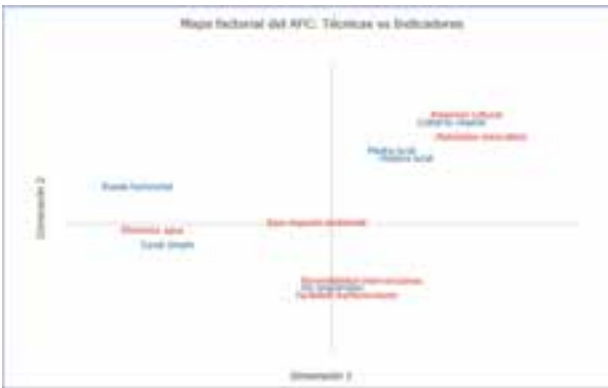
**Figura 9.** Análisis Factorial de Correspondencia (AFC) que muestra la relación entre las variables técnicas constructivas tradicionales e indicadores de sostenibilidad del molino hidráulico Astete.  
**Fuente:** Elaborado por el autor.

3. El indicador “bajo impacto ambiental” se encuentra cerca del centro del gráfico, compartiendo espacio con varias técnicas, lo que sugiere que la mayoría de las prácticas constructivas son respetuosas con el entorno natural en el que se ubica el molino hidráulico Astete.

4. Las técnicas “sin engranajes complejos” están vinculadas principalmente a «facilidad de mantenimiento» y “reversibilidad de intervenciones”, destacando por su sim-

plicidad operativa y potencial para restauraciones sostenibles.

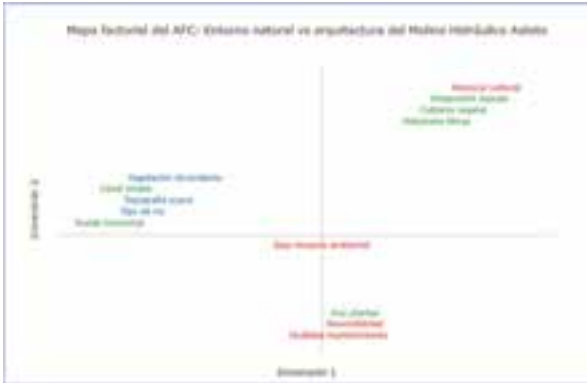
**Figura 10.** Análisis Factorial de Correspondencia (AFC) que muestra la relación entre las variables: entorno natural y arquitectura del molino hidráulico Astete.  
**Fuente:** Elaborado por el autor.

El gráfico de la figura 10 muestra cómo se relacionan diferentes aspectos del entorno natural con las características arquitectónicas del molino hidráulico Astete, así como su vinculación con distintos indicadores de sostenibilidad. En color azul se muestran variables del entorno natural; en color verde las características arquitectónicas del molino hidráulico, y en color rojo los indicadores de sostenibilidad.

1. El AFC muestra que la variable “canal simple” y “rueda horizontal” están cerca de variables naturales como “tipo de río”, lo que significa que el diseño hidráulico está muy influenciado por el entorno natural.
2. “Materiales líticos”, “cubierta vegetal” y “potencial cultural” están cercanos entre sí y evidencian un uso sostenible de recursos locales y alto valor patrimonial.
3. “Facilidad de mantenimiento” y “reversibili-

dad” aparecen hacia abajo y estas son características operativas importantes para la restauración o conservación del molino hidráulico Astete.
