# Caracterización de rocas utilizadas en la formación de escolleras del Puerto de Tampico

# Characterization of rocks used in the formation of breakwaters at the Port of Tampico

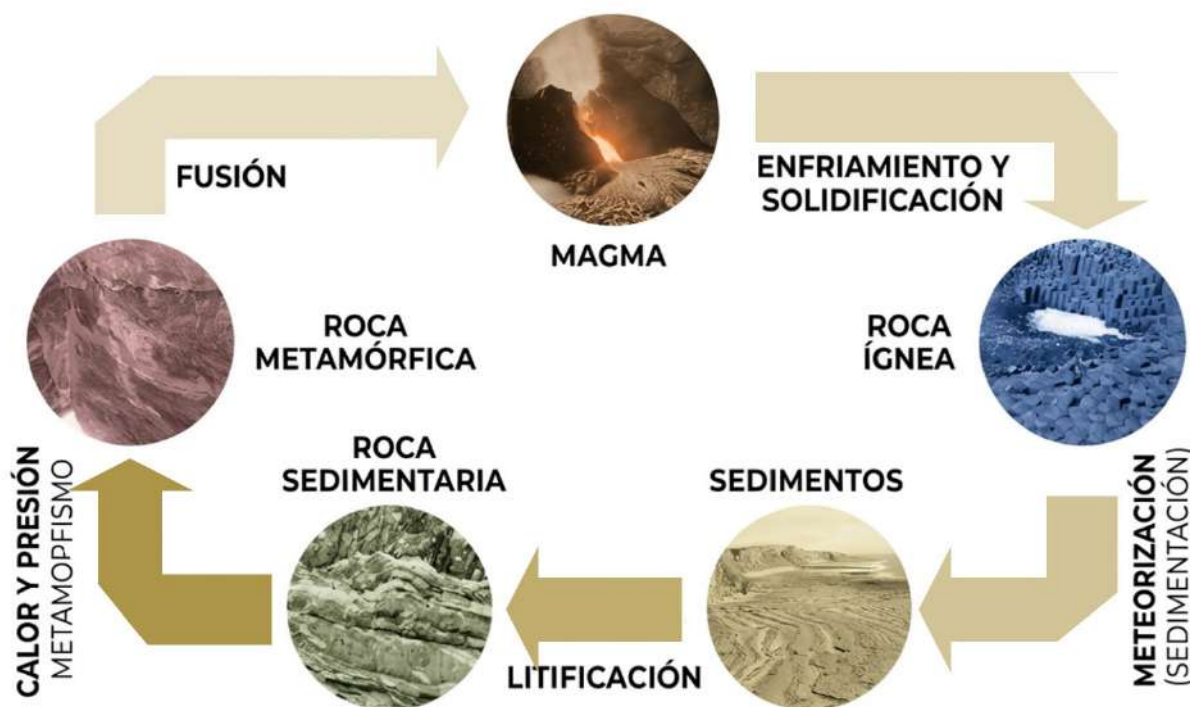
**Figura 1.**  
El ciclo de las rocas

Como se puede apreciar en la literatura científica publicada sobre el tema, el ciclo de las rocas es un modelo geológico que describe cómo cualquier tipo de roca puede transformarse en ígnea, sedimentaria o metamórfica a lo largo del tiempo, mediante procesos internos y externos de la Tierra (SGM, 2017). Específicamente se entiende por:

1. **Ígneas:** son aquellas que son formadas como resultado de la solidificación del magma.
2. **Sedimentarias:** son resultado de la acumulación de partículas transportadas por agua, hielo o viento (Gallegos, 1995).
3. **Metamórficas:** se originan por el cambio de estructura y composición por presión, temperatura o fluidos.

Este ciclo opera durante millones de años y no todas las rocas atraviesan necesariamente todas sus etapas, puesto que los procesos geológicos pueden interrumpir o desviar su transformación. En la Figura 1 se muestra el ciclo de las rocas según el documental publicado por Secretos de la Tierra (2017).

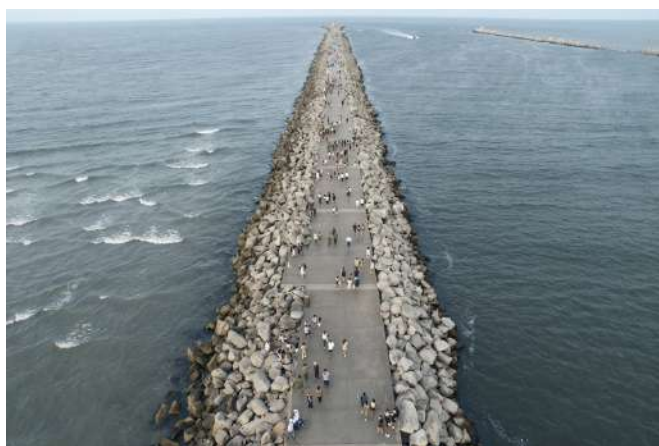
**Figura 2.**  
Escolleras lado norte y sur en Golfo de México

En la actualidad, la escollera norte (playa Marimar) cuenta con una extensión de 1.340 m, y la escollera sur (Pueblo Viejo, Veracruz) tiene una longitud de 1.445 m. Ambas constituyen una división física entre el río Pánuco y el Golfo de México. Esta infraestructura desempeña un papel fundamental en la reducción de la energía del oleaje, lo que permite condiciones de navegación seguras y favorece el desarrollo portuario de la región.
